**RELATÓRIO TÉCNICO DE EMBARGO Nº 350508-111017-01**

**Objeto: Condições de segurança da barragem de rejeitos Casa de Pedra**

**Empresa: CSN Mineração S.A.**

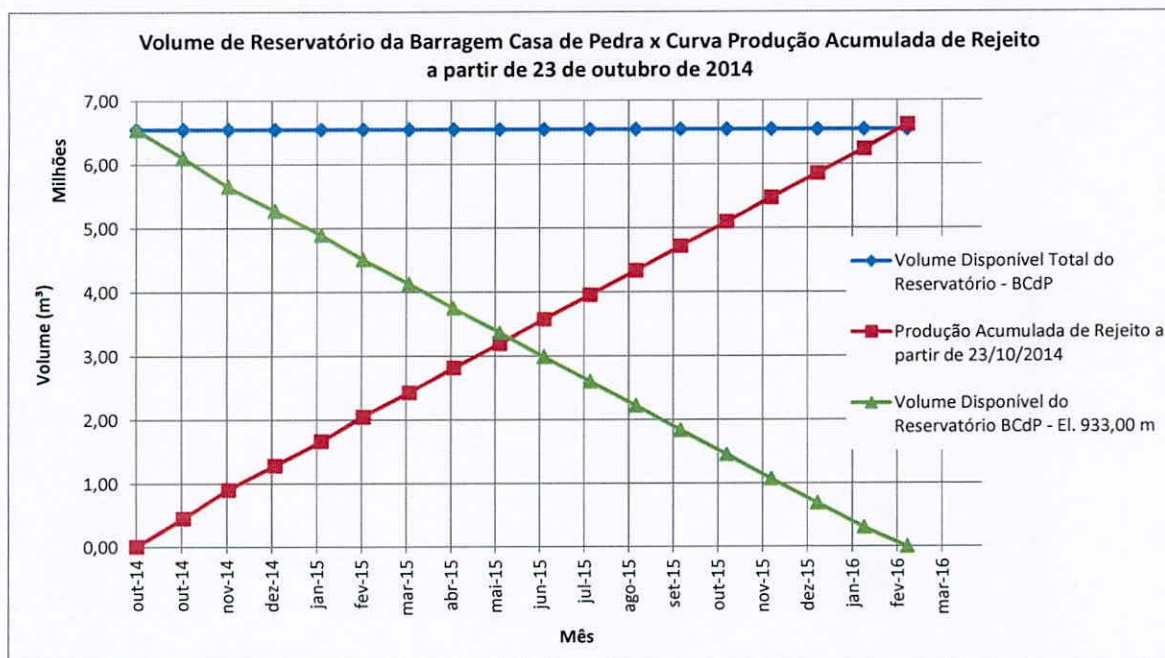
Figura 03: Curva volume de reservatório da barragem Casa de Pedra x Curva de produção acumulada de rejeito de 23 de outubro de 2014 até março de 2016.

A barragem de rejeitos Casa de Pedra (BCP) tinha capacidade, segundo o Plano de Operação do Complexo de Barragens Casa de Pedra, datado de dezembro de 2014, para armazenar no período de outubro de 2014 até março de 2016 um volume de 6.550.000 m³ (fls. 24/122), quando iria atingir a El. 930,00m, conforme figura 3.

Apesar da divergência entre números e de acordo com o apurado pela Auditoria Fiscal do Trabalho em 26/09/2017, verifica-se que a BCP já atingiu seu limite de armazenamento seguro.

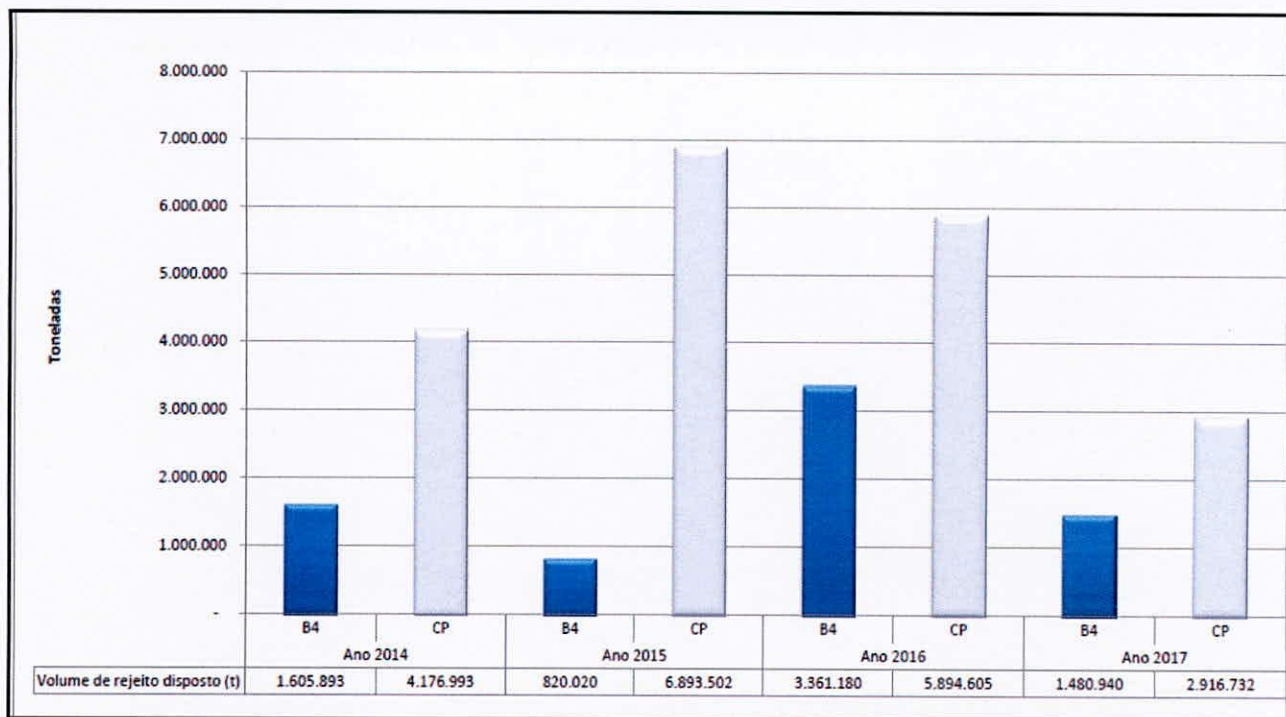
Figura 4: Disposição de rejeito nas barragens Casa de Pedra e B4 durante os anos de 2014 a 08/2017.

Somente no ano de 2015 foram lançados 6.893.502 T, mais 5.894.605 T em 2016, além de 2.916.732 T até agosto de 2017 nas barragens Casa de Pedra e B4, conforme planilha apresentada pela CSN, figura 4.

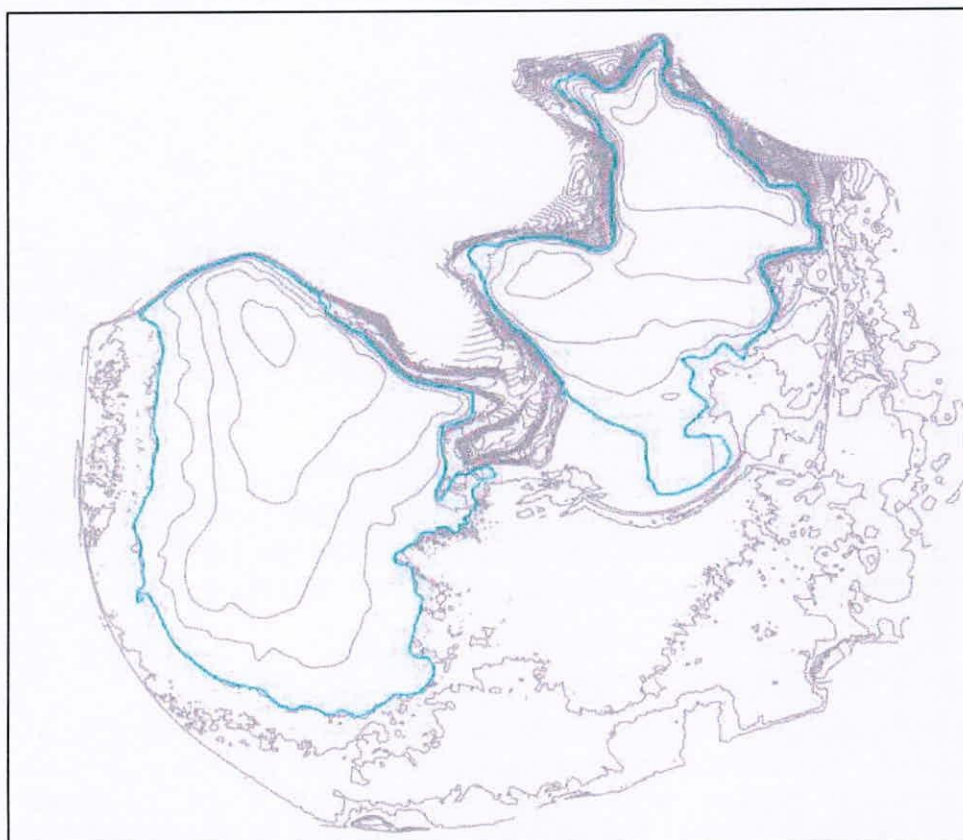
Figura 5: Batimetria da barragem de rejeitos Casa de Pedra de 18/09/2017.

A Auditoria Fiscal do Trabalho requisitou à empresa, por meio da NAD Nº 350508-260917-01, item 15, relatório de monitoramento da largura da praia de rejeitos e da borda livre junto à crista da BCP. Contudo, em 03/10/2017, a empresa apresentou arquivos digitalizados de levantamentos batimétricos da BCP de 06/01/2017 a 18/09/2017, este último conforme figura 5.

Não foram apresentados pela CSN números que informassem com clareza quais os dados de largura de praia e da borda livre da BCP no corrente ano.

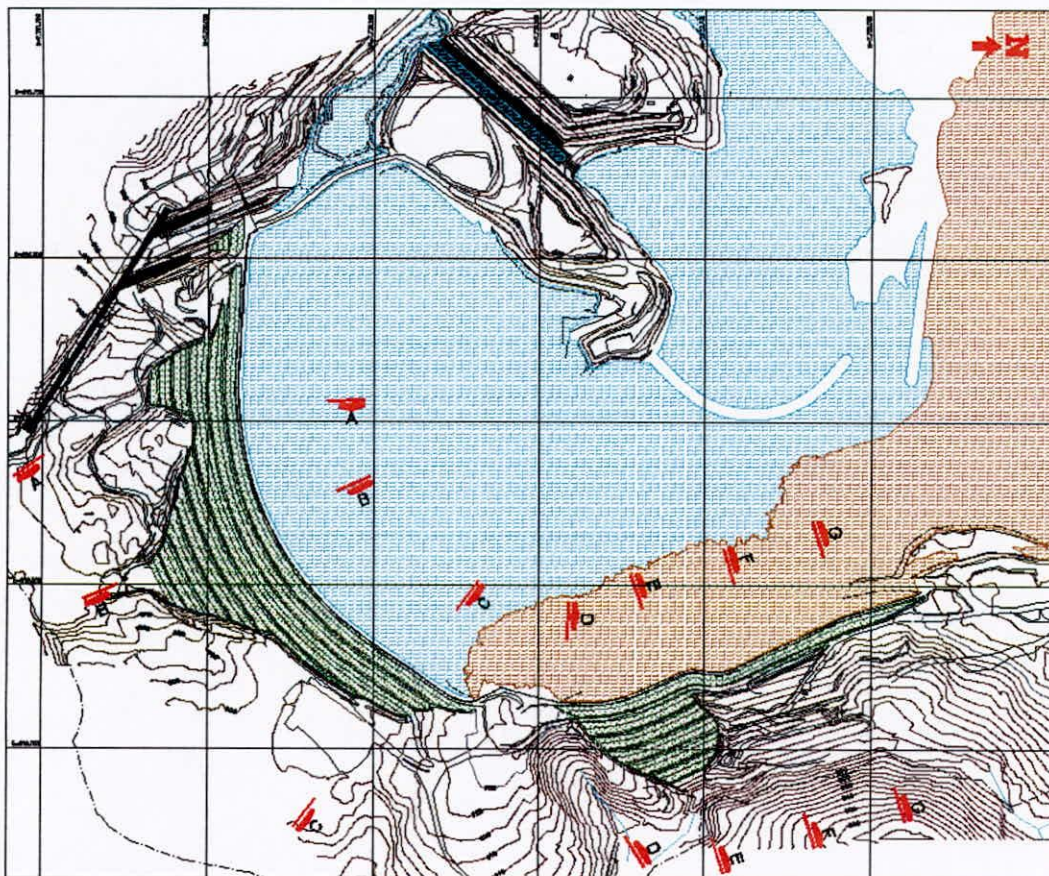
Figura 6: Levantamento altimétrico da barragem de rejeitos Casa de Pedra, El. 934,00m.

A análise de estabilidade sísmica da BCP elaborada em maio de 2016, pela empresa DAM Projetos de Engenharia, fls. 50/60, recomenda a manutenção de uma praia de rejeito mínima de 120 m na região das seções de corte D-D, F-F e G-G, junto ao dique de sela (fls. 50/60), vistas à direita na figura 6.

Esta praia de 120m recomendada em maio de 2016 foi considerada nos cálculos de estabilidade para a situação encontrada à época. Verifica-se então que não existe por parte da CSN um controle sistemático e claro quanto à largura da praia e da borda livre da BCP.

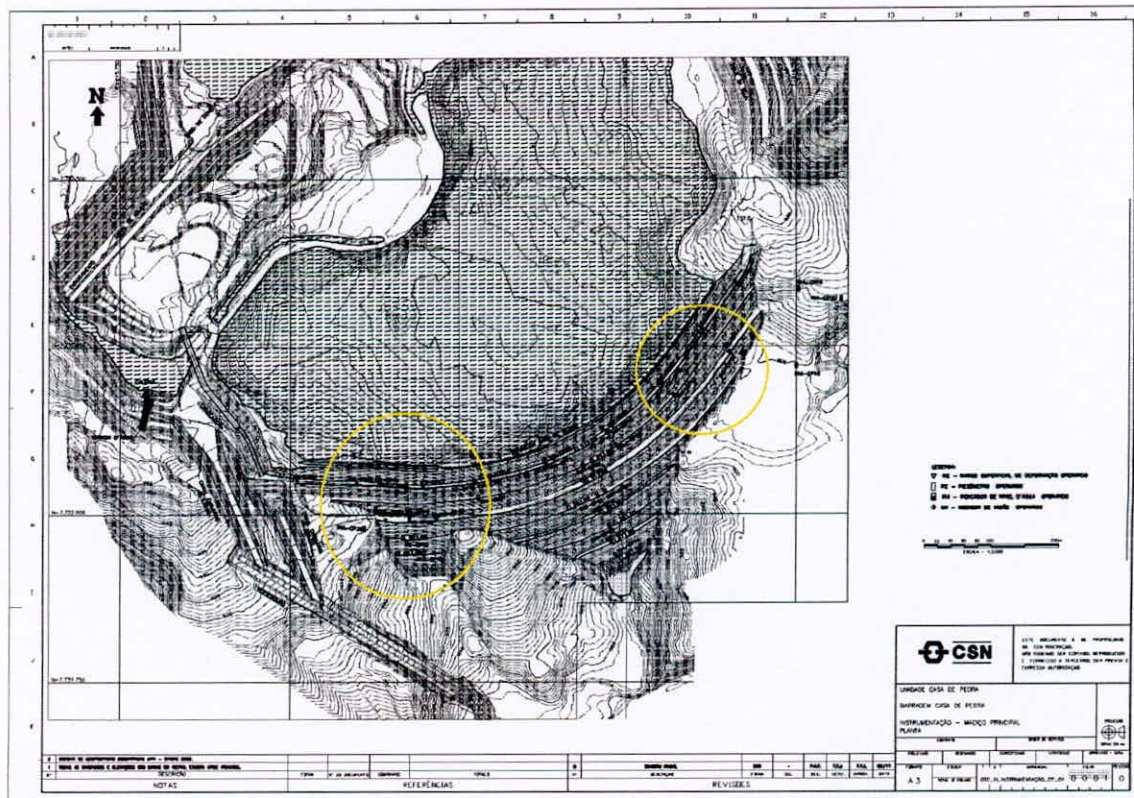
Nas figuras 7, 8, 9 e 10 é apontada a localização dos INA e dos PZ instalados no maciço principal e no dique de sela da barragem Casa de Pedra e que não tiveram os relatórios de monitoramento apresentados à Auditoria Fiscal do Trabalho.

Figura 7: Localização dos INA no maciço principal que não tiveram os relatórios de monitoramento apresentados à Auditoria Fiscal do Trabalho.

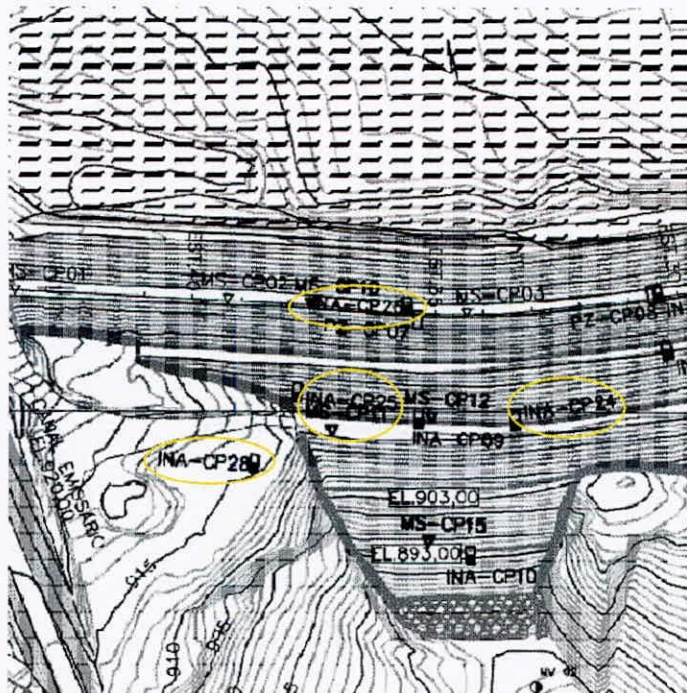
Figura 8: Localização dos INA no maciço principal que não tiveram os relatórios de monitoramento apresentados à Auditoria Fiscal do Trabalho.

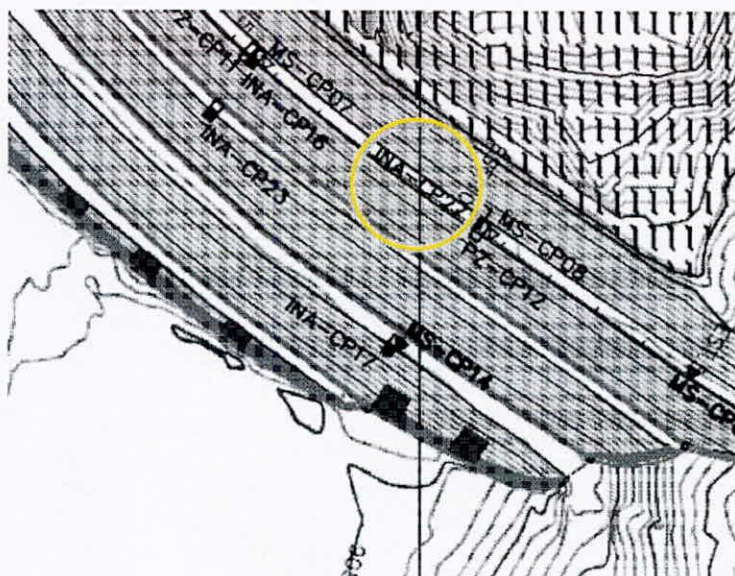
Figura 9: Localização do INA CP 27 no maciço principal que não teve os relatórios de monitoramento apresentados à Auditoria Fiscal do Trabalho.

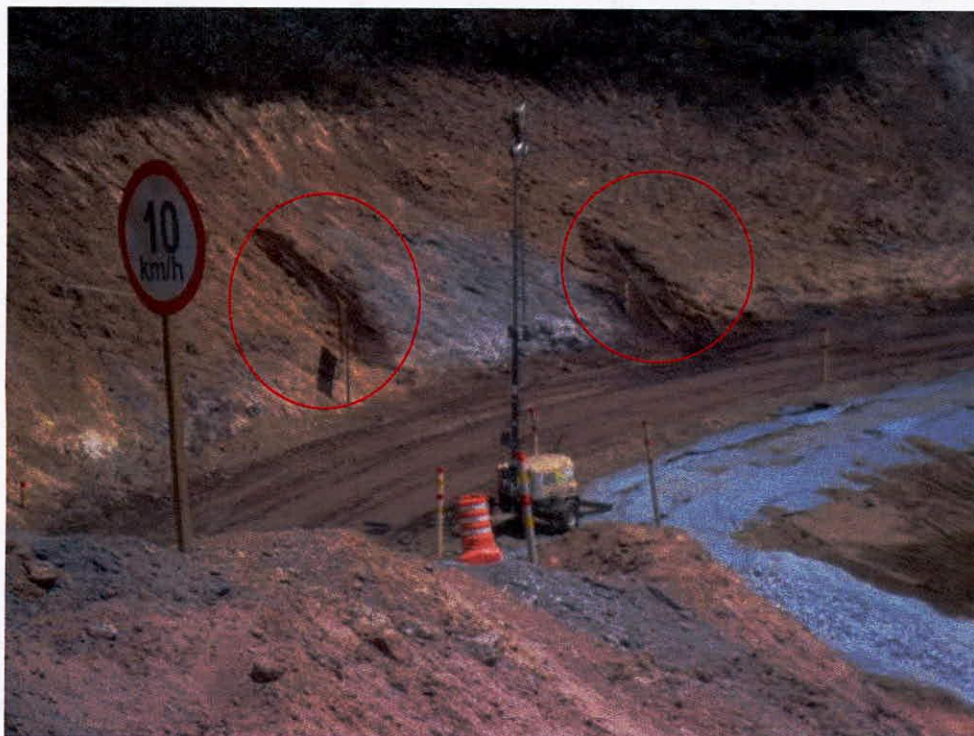
Figura 11: Vistas de drenos sub-horizontais profundos - DHP instalados no talude à jusante do dique de sela da BCP, ombreira esquerda, com a finalidade de aliviar poropressões causadas por excesso de água dentro da estrutura.

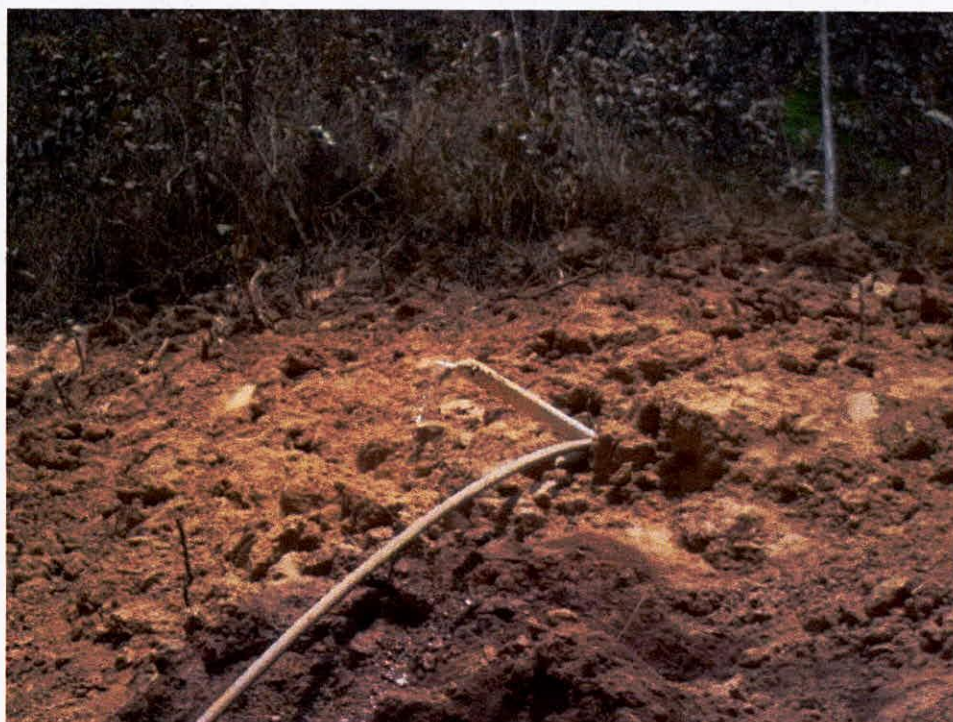
Figura 12: Detalhe de dreno sub-horizantal – DHP instalado no talude à jusante do dique de sela da BCP, ombreira esquerda, com finalidade de drenar as surgências de água.

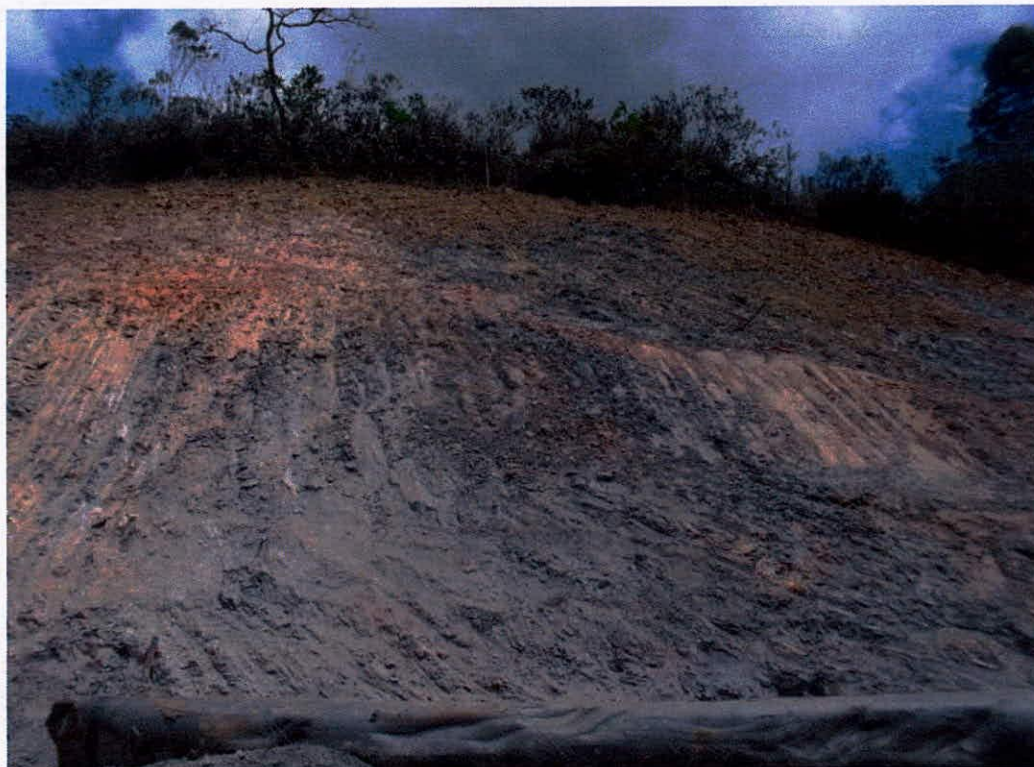
Figura 13: Detalhe do talude à jusante do dique de sela da BCP, ombreira esquerda, já preparado para receber bermas de reforço em solo compactado, no local foi instalado DHP e está sendo construído filtros invertidos com particulados, finos, médios e grossos (areia e brita) além de colocação de manta com a finalidade de conter o carreamento de particulados sólidos durante a percolação de água no maciço da barragem.

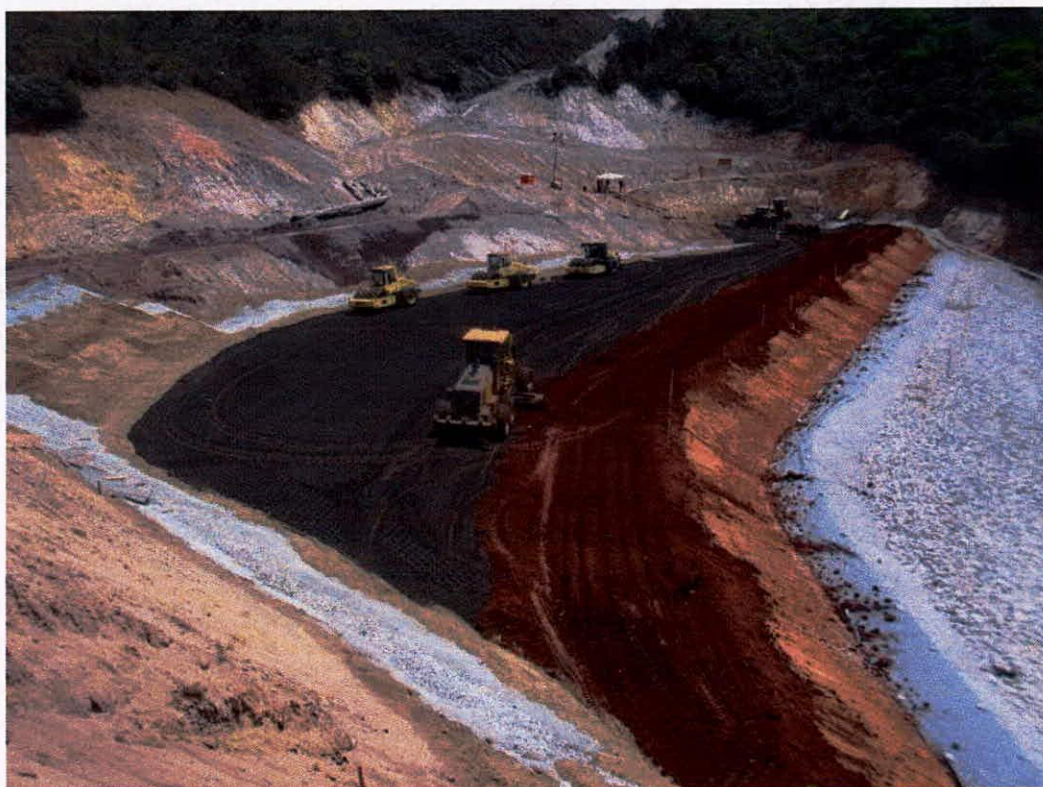
Figura 14: Visão geral da obra que está sendo executada junto ao talude do dique de sela da BCP, ombreira esquerda.

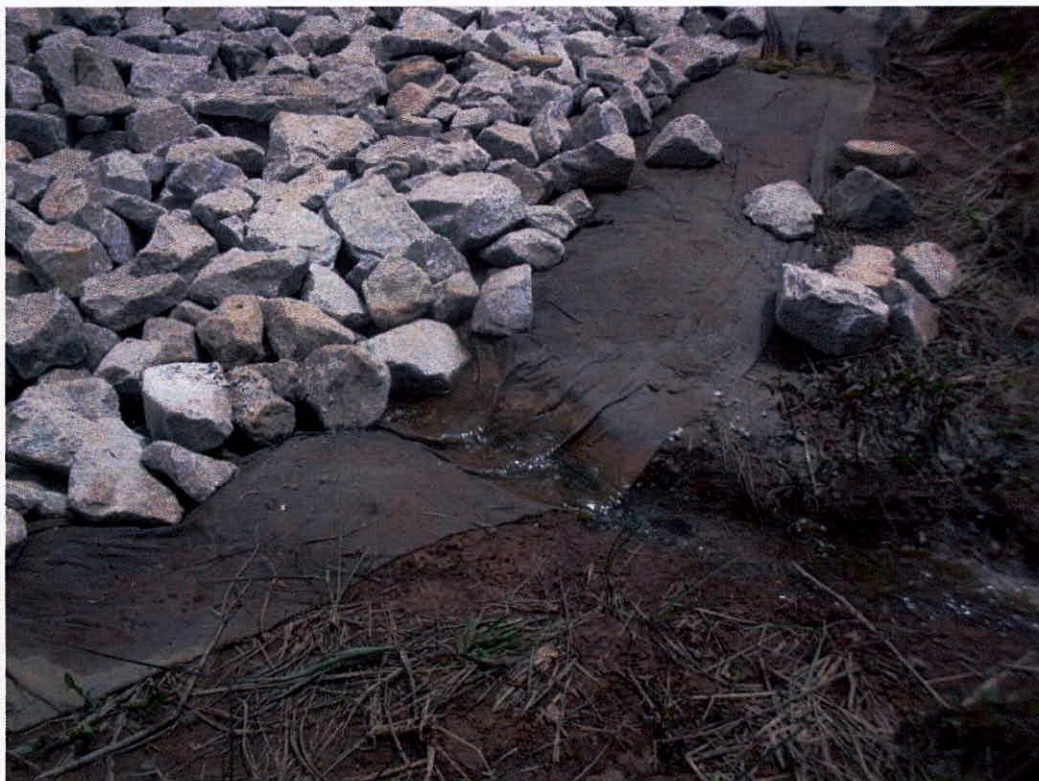
Figura 15: Detalhe da água que corre junto ao pé do talude de jusante do dique de sela da BCP, ombreira esquerda, após a implantação de dreno em pedras de mão e manta.

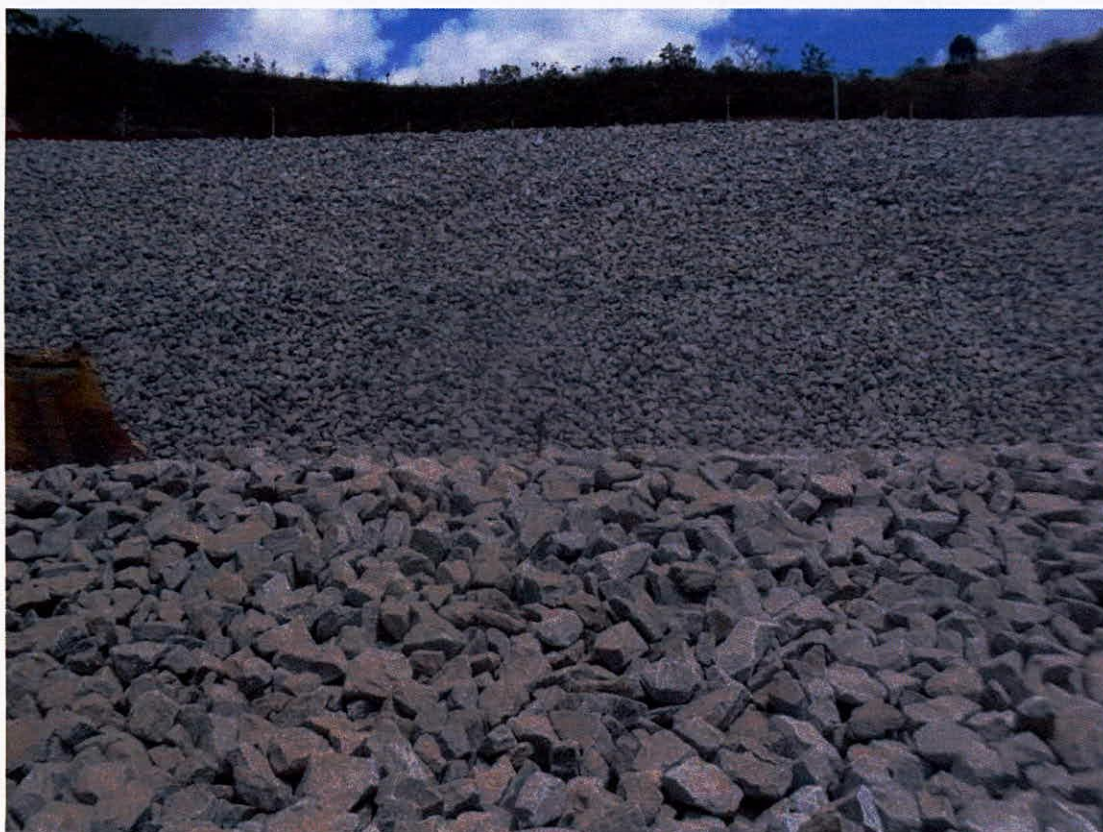
Figura 16: Visão geral da obra com implantação de DHP e filtro invertido executada junto ao pé do talude de jusante do dique de sela da BCP, ombreira esquerda, até o momento com aproximadamente 15m de altura.

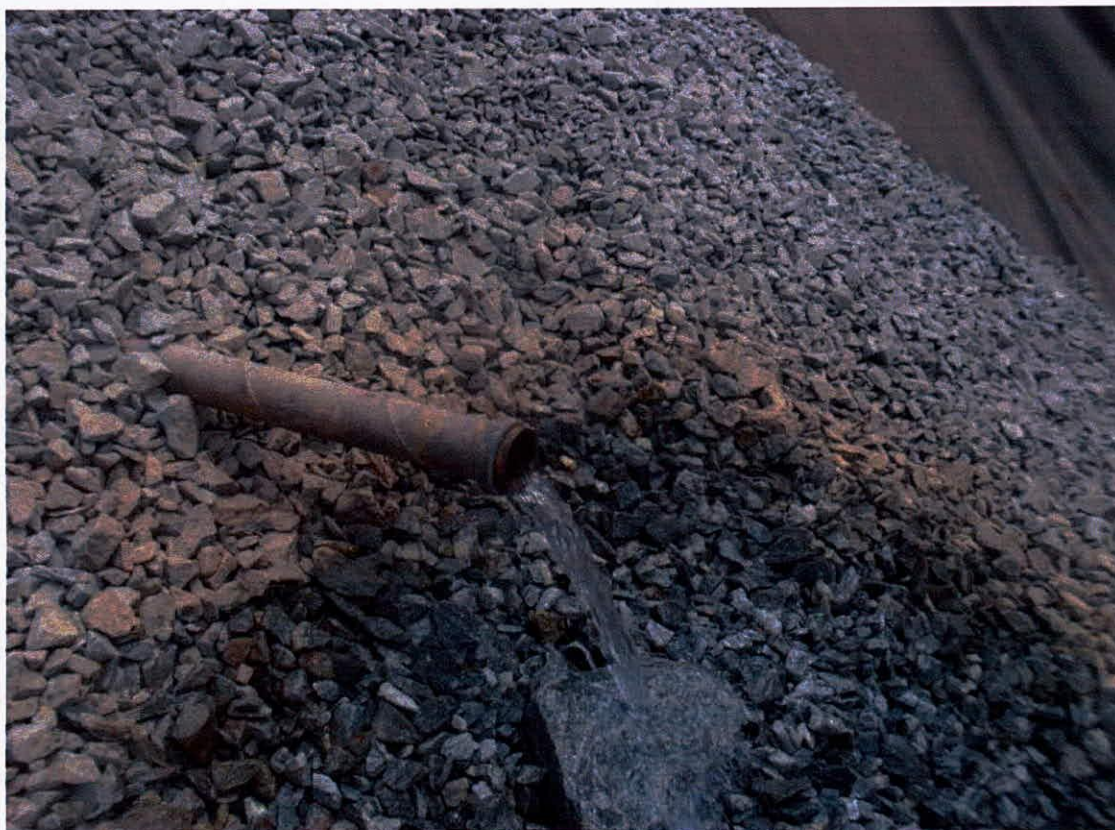
Figura 17: Vista de dreno – DHP instalado no talude a jusante do dique de sela da BCP, ombreira direita, com a finalidade de diminuir as poropressões no maciço do barramento causado por surgências de água.

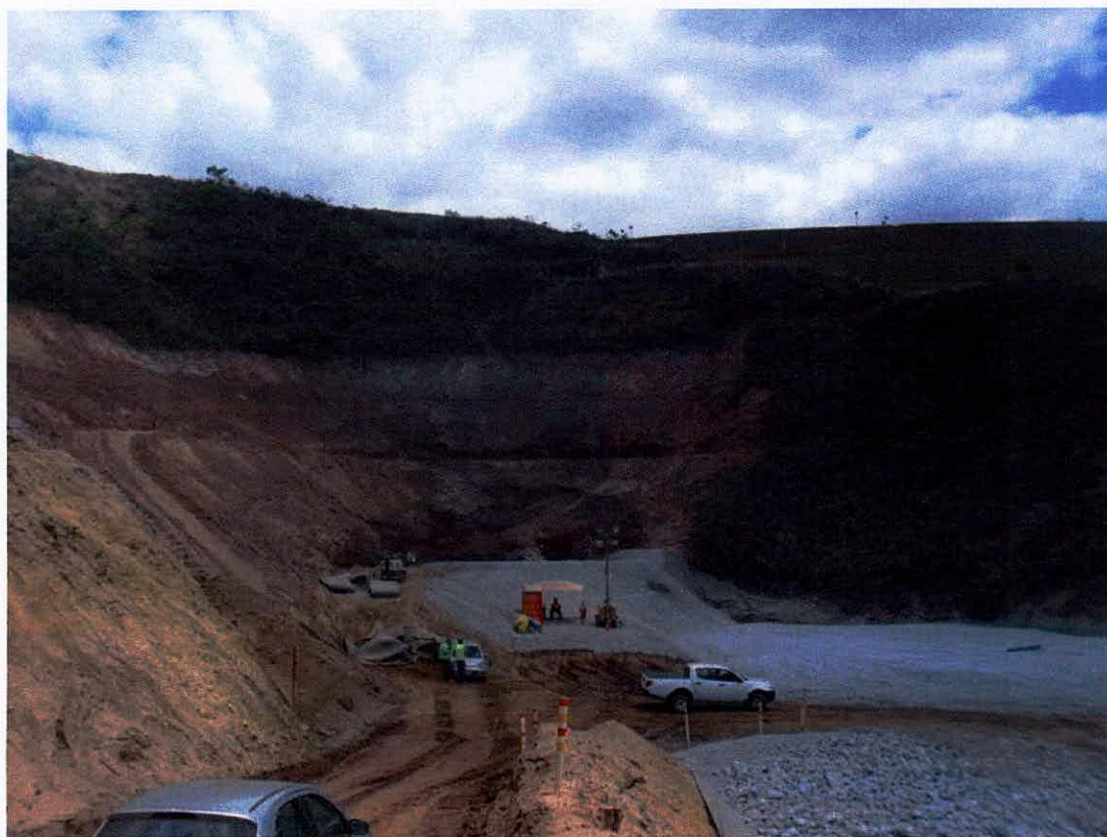
Figura 18: Visão geral da obra de drenagem que está sendo executada junto ao talude do dique de sela da BCP, ombreira direita. Pode-se observar ao fundo, no maciço do barramento, que o terreno está bastante úmido, caracterizando a farta ocorrência de surgências no talude.

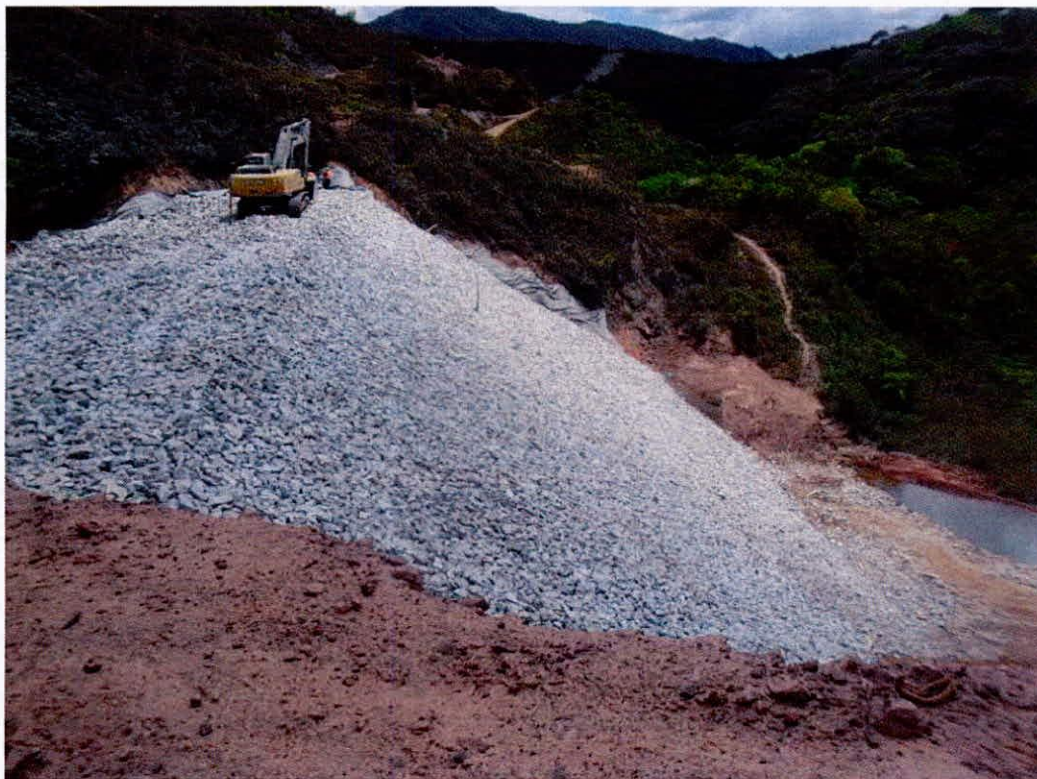
Figura 19: Visão geral da obra de drenagem junto ao pé do talude à jusante do dique de sela da BCP, ombreira direita. À direita, pequeno represamento de água utilizado para controle de vazão.

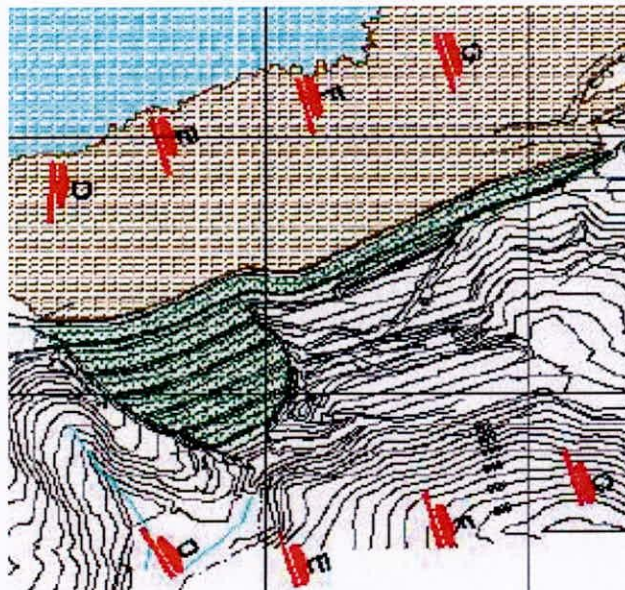
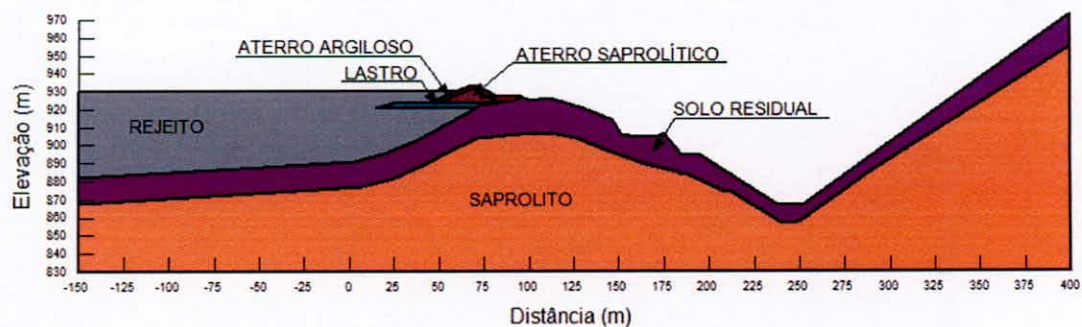
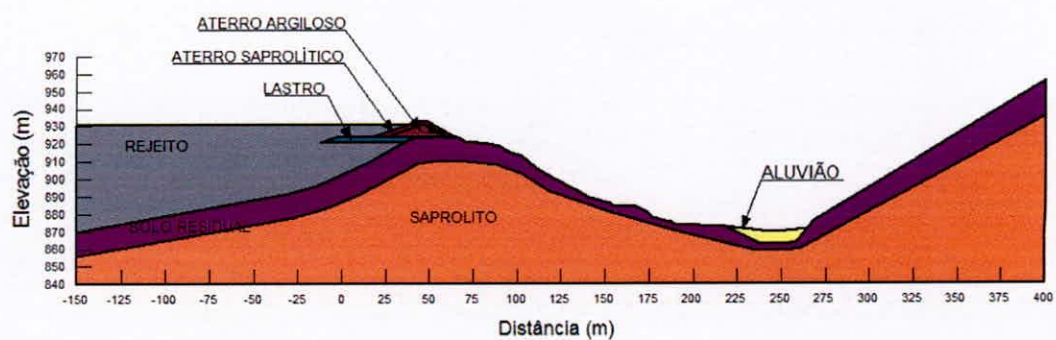
As análises de estabilidade para a condição de liquefação foram realizadas para as seções FF e GG ao longo do dique da sela, onde o maciço foi executado para montante, ficando apoiado sobre rejeito, de acordo com as figuras 20, 21 e 22.
