Ofício nº 7901/2021/GER-MG/ANM

INFORMAÇÃO Nº 54/DISBM-MG/ANM/2021

PARECER TÉCNICO Nº 29/2020/DISBM-MG/GER-MG

Relatório 60623236-ACM-DM-ZZ-RP-PM-0038-2020

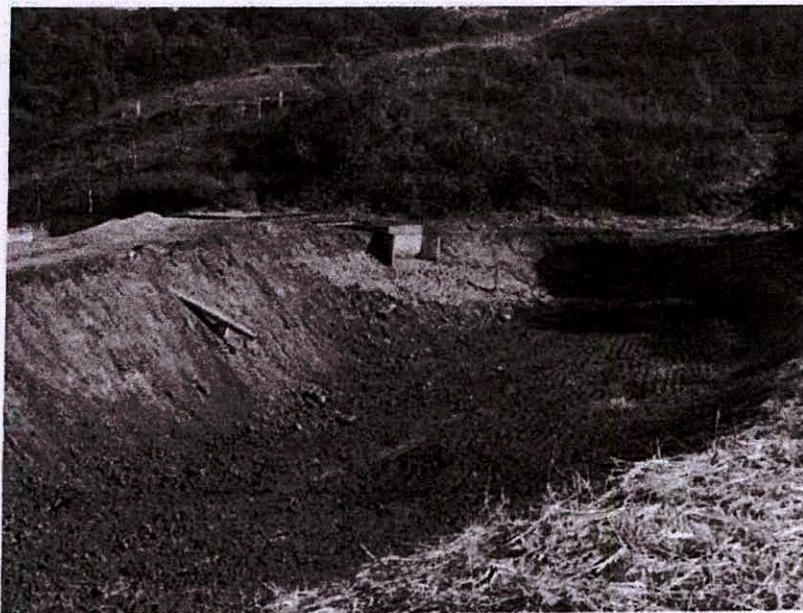
No momento da vistoria, o reservatório estava seco e desassoreado. Os taludes de montante e jusante estavam roçados e limpos. A crista não apresentava abatimentos e/ou trincas.

Foto 1: Reservatório, talude de montante e vertedor.

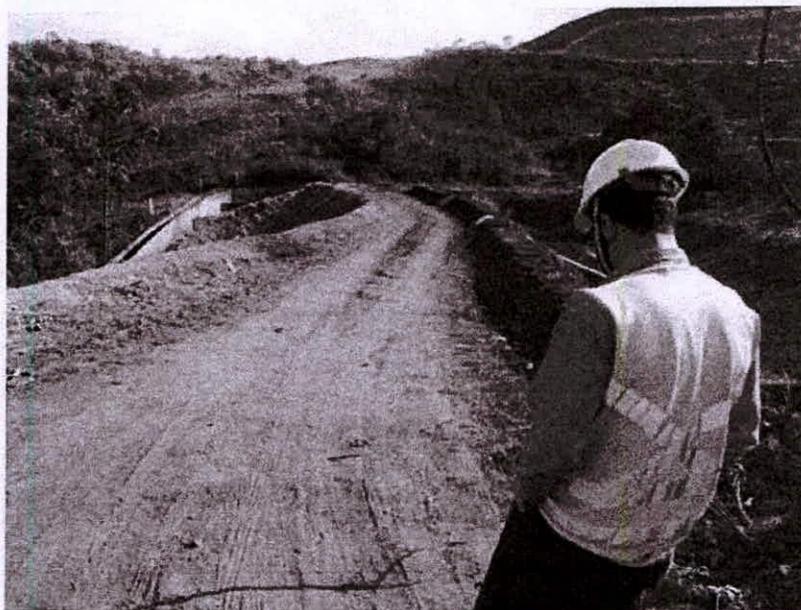
Foto 2: Crista.

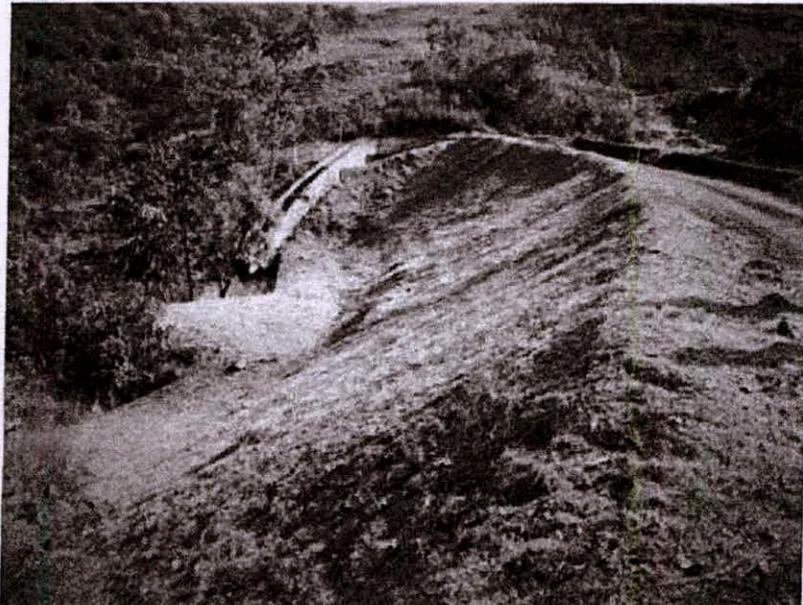
Foto 3: Talude de jusante.

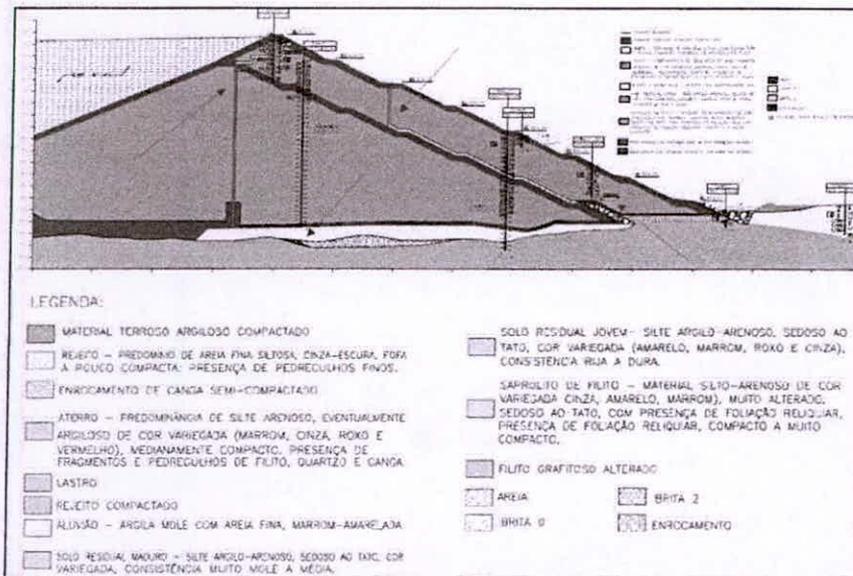
- Algumas seções apresentadas não estão validadas por sondagens, notadamente a posição do filtro vertical, a espessura do filtro horizontal e a espessura das camadas dos materiais presentes na fundação tanto para a estrutura do barramento principal (Figura 10, Figura 12 e Figura 13), como para o dique de sela;
- Não foram localizados documentos do projeto do *As Built* da segunda etapa de alteamento do maciço principal que validem a geometria interna do alteamento até El. 933 m, com descrição da posição do filtro, dos tapetes drenantes e do controle tecnológico realizado para o aterro (Figura 10);

Figura 10 – Seção geológico-geotécnicas DD, barragem Casa de Pedra, com detalhes para posição do filtro inferida e ausência de sondagens de confirmação.

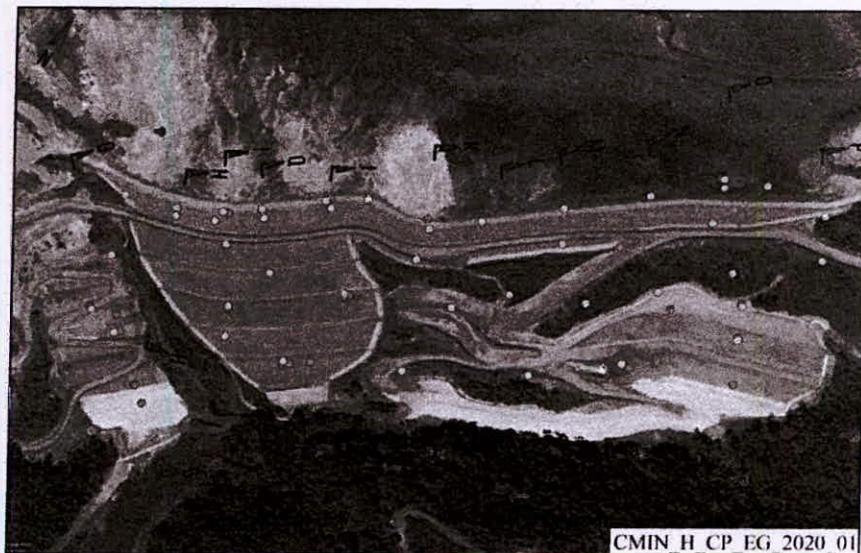
- No documento enviado em anexo ao relatório de *checklist*, foram apresentadas a posição em planta das seções instrumentadas (Figura 24 e Figura 25). Contudo, as seções plotadas com a instrumentação com indicação da linha freática são representadas apenas nas análises de estabilidade e, na maioria delas, não é possível distinguir a posição da leitura do instrumento na seção devido à sobreposição com as linhas das cunhas de ruptura nas análises numéricas (Figura 28);

Figura 25 – Localização das seções instrumentadas, dique de sela (ausência da nomenclatura dos instrumentos).

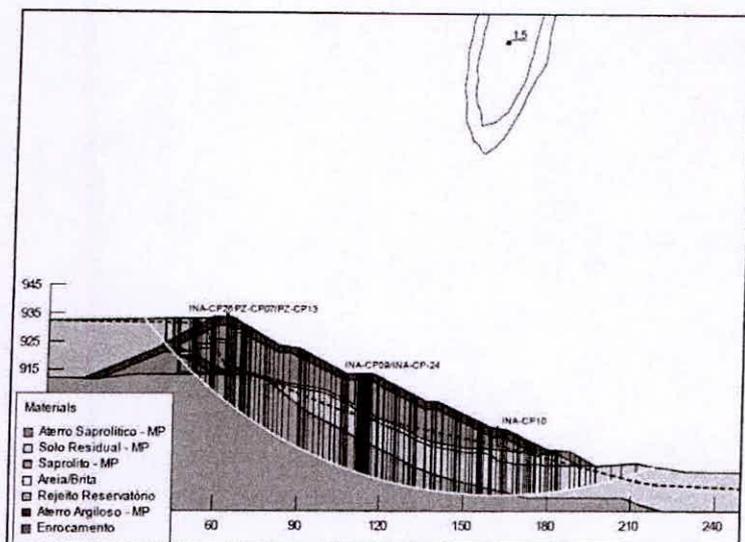
- Na seção AA (Figura 37) observa-se que a cunha de ruptura global atravessa os materiais da fundação identificados como Solo Residual-MP e Saprolito-MP, que possuem parâmetros de resistência obtidos por ensaios de laboratório sensivelmente menores que àqueles adotados pelo emprego de correlações empíricas, conforme avaliado no item 4.3.1 – Avaliação das investigações geológico-geotécnicas;

Figura 37 – Resultados da Análise de Estabilidade, carregamento estático – seção AA.

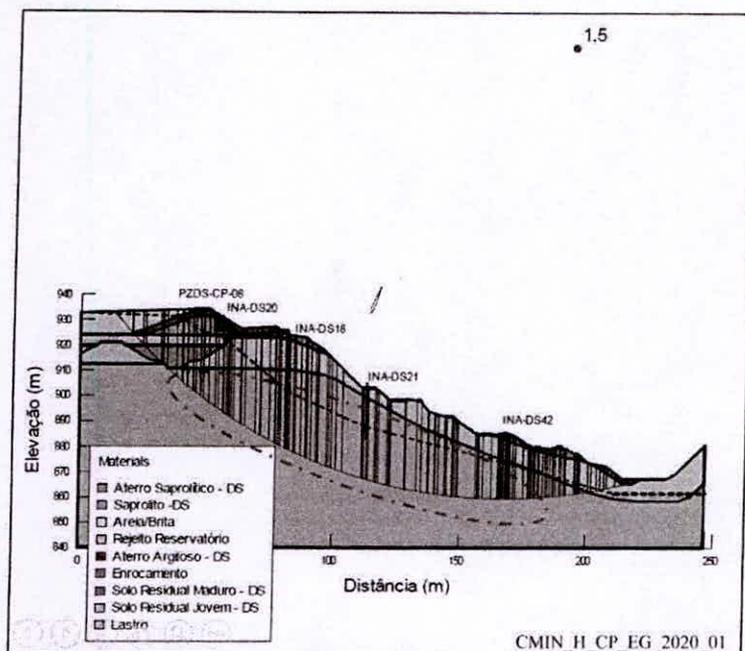
Figura 44 – Seção de estabilidade KK, dique de sela, com detalhe para a cunha de ruptura global na região da fundação.

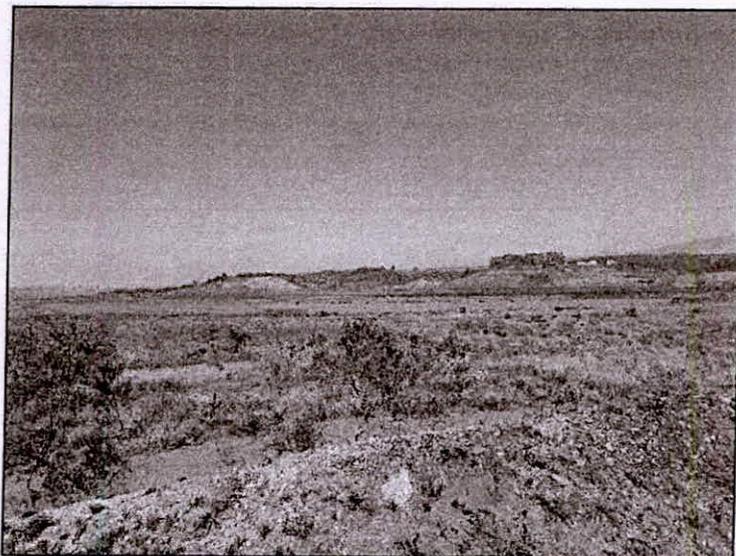
- O reservatório da barragem de Casa de Pedra encontrava-se quase que totalmente preenchido por rejeitos. A região próxima à ombreira esquerda e ao fundo do reservatório encontram-se secos, sendo que ocorre formação de lago apenas próximo à ombreira direita (Foto 1 e Foto 2);

Foto 1 – Vista do reservatório da barragem de Casa de Pedra a partir da ombreira esquerda.

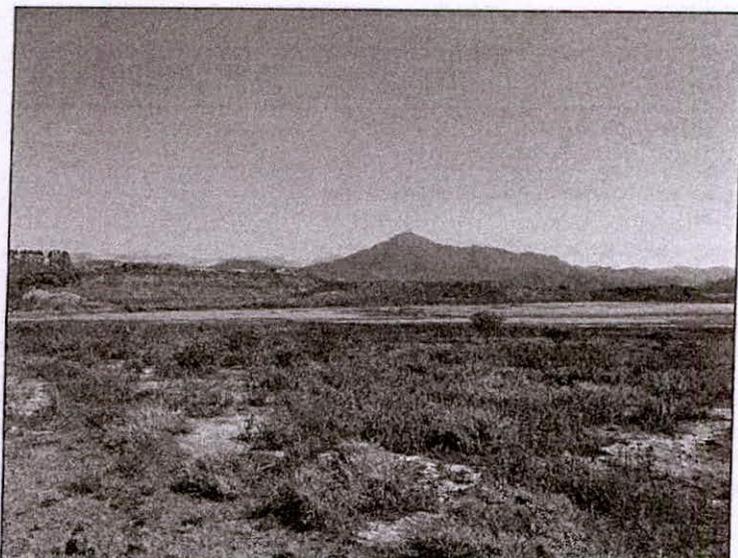
Foto 2 – Vista do reservatório da barragem de Casa de Pedra a partir da ombreira direita.

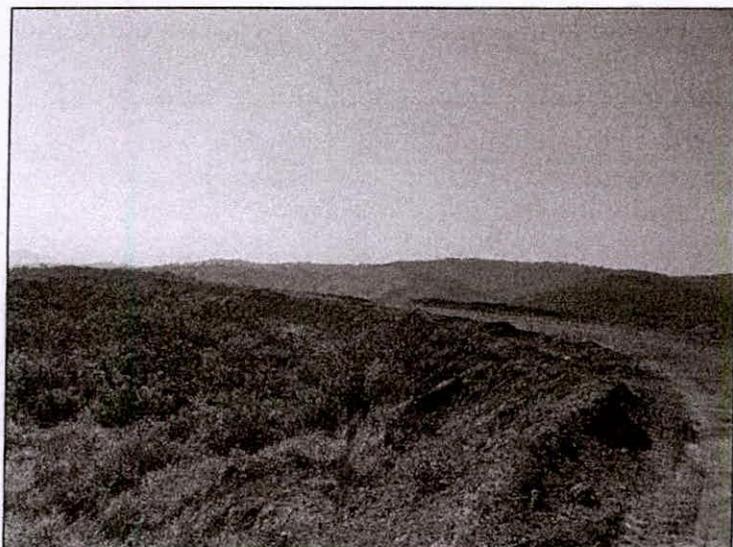
- O talude de montante da barragem não apresentava proteção, encontrando-se conformado com solo lançado. Nota-se a presença de vegetação alta e arbustiva no interior do reservatório próximo à crista e o solo lançado sobre o talude de montante aparenta ser recente, pois recobre parte desta vegetação (Foto 3);

Foto 3 – Vista do talude de montante a partir da ombreira direita.

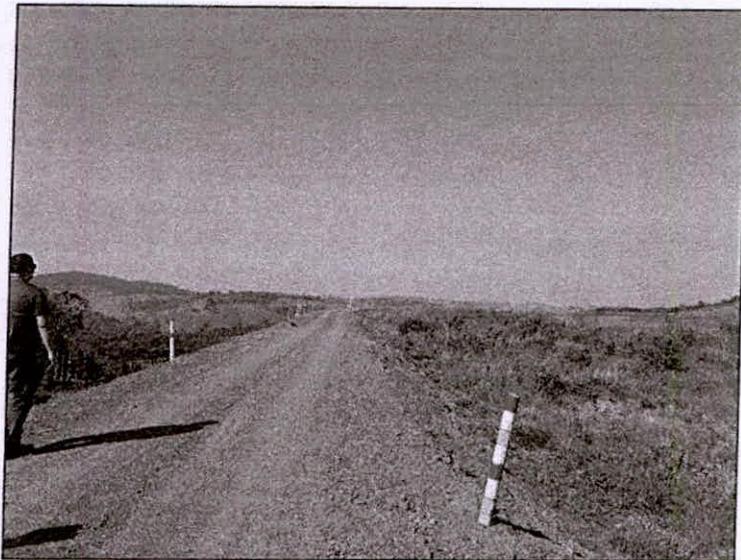
- A crista da barragem encontrava-se em boas condições de manutenção, revestida com material para permitir o tráfego de veículos sobre ela, e não foram observados abatimentos ou trincas (Foto 4).

Foto 4 – Vista da crista a partir da ombreira esquerda.

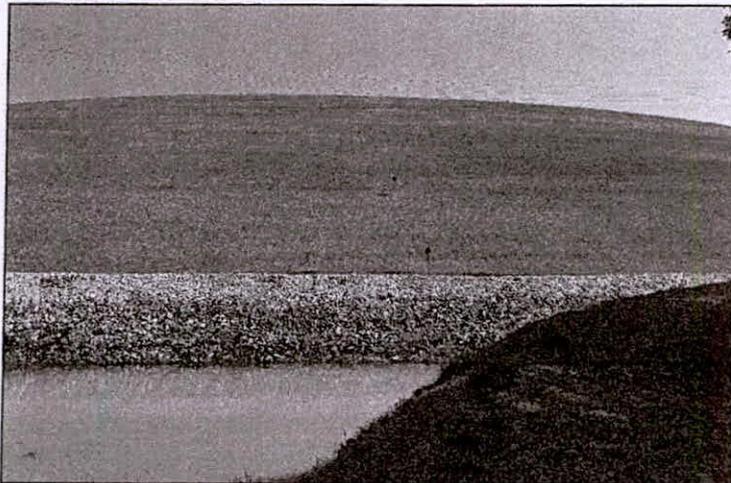
- Os taludes de montante da barragem encontravam-se com cobertura vegetal adequada no momento da vistoria (Foto 5);

Foto 5 – Vista frontal dos taludes de jusante da barragem.

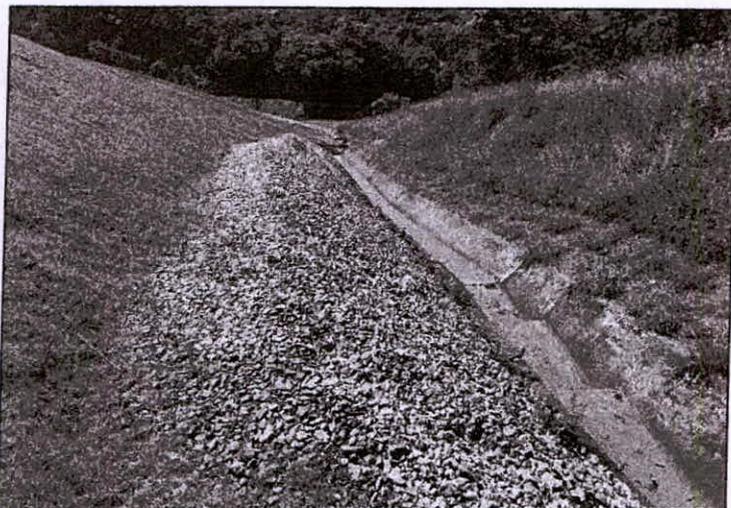
- Não foram observadas presença de trincas, erosões ou abatimentos nos taludes;
- Na transição do aterro do maciço com as canaletas de drenagem de descida de ambas as ombreiras existe uma faixa de brita com cerca de 1 metro de espessura (Foto 6);

Foto 6 – Detalhe para a presença de transição com brita entre o maciço e as canaletas de drenagem superficial.

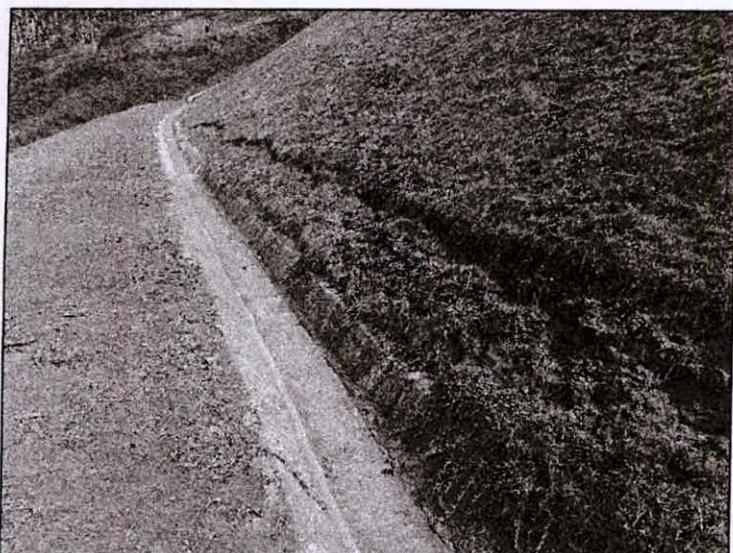
- Foi observada a presença de feições horizontais em torno de um metro acima da canaleta de drenagem de berma no talude da elevação 894 m, aparentemente relacionado à um processo de corrugamento de face, tendo em vista a inclinação elevada dos taludes do dique (Foto 10);
- No talude entre as bermas de elevação 904 e 894 m, a cerca de 5 metros da ombreira direita, foram observadas duas trincas transversais com abertura em torno de 1 cm, comprimento entre 1 a 2 metros e profundidade de pelo menos 10 cm (Foto 11);

Foto 10 – Presença de feições horizontais próximo às canaletas de drenagem de berma.

- ✓ Recomendação_51_Casa_de_Pedra_Casa_de_Pedra: A AECOM recomenda à ANM que solicite ao empreendedor que investigue, trate e monitore as trincas observadas no talude de jusante do dique de sela;

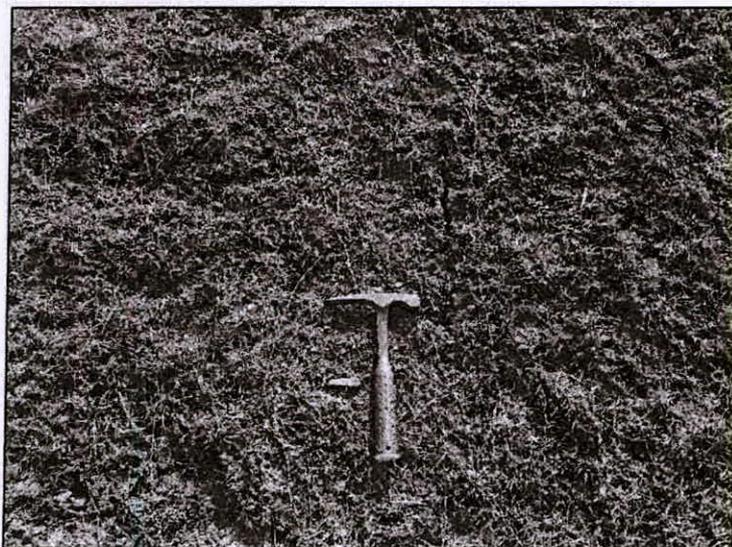
Foto 11 – Presença de trinca no talude de jusante, próximo à ombreira direita.

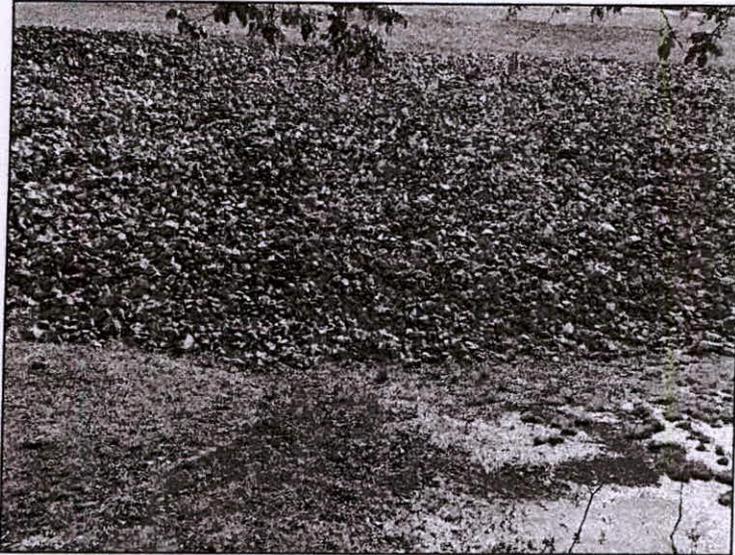
- A drenagem interna do dique é direcionada para a saída do dreno de fundo localizado no pé da estrutura, sendo as vazões monitoradas por um medidor de vazão de chapa triangular (Foto 12 e Foto 13).

Foto 12 – Vista da saída da drenagem interna do dique com detalhe para a presença de material de coloração ferruginosa.

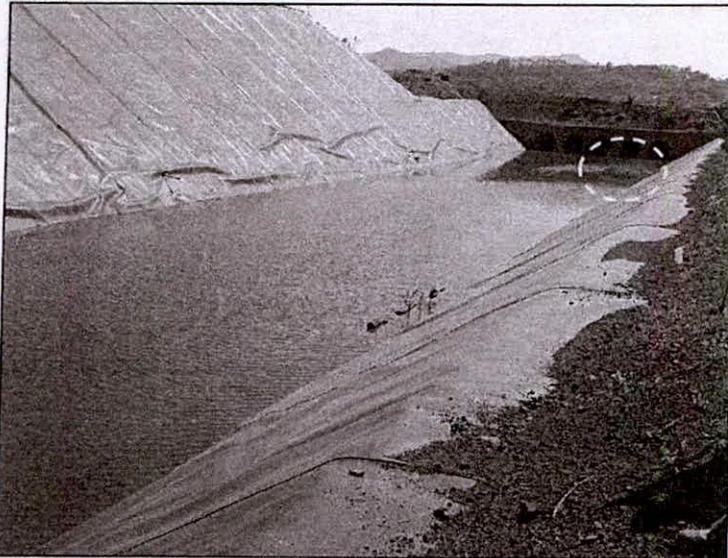
- No canal de aproximação, foram identificados alguns pontos com acúmulo de sedimentos e um deles, próximo ao desemboque dos bueiros, com vegetação formada sobre os sedimentos. Também foram observadas tubulações dispostas na calha desse canal (Foto 15);

Foto 15 – Vista do canal de aproximação. Observar alguns pontos de sedimentos acumulados (próximo ao desemboque, já com formação de vegetação) e tubulações inativas na calha.

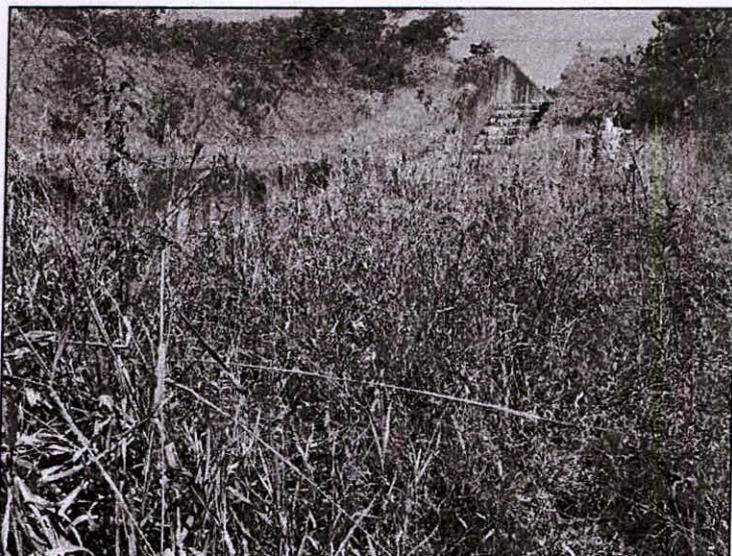
- A região da ombreira direita, adjacente ao canal extravasor apresentava vegetação alta, impossibilitando a inspeção no trecho inicial do canal com degraus (Foto 19);
- Havia vertimento na data da inspeção.

Foto 19 – Região adjacente ao canal extravasor, com vegetação alta, não permitindo o acesso até o trecho inicial.

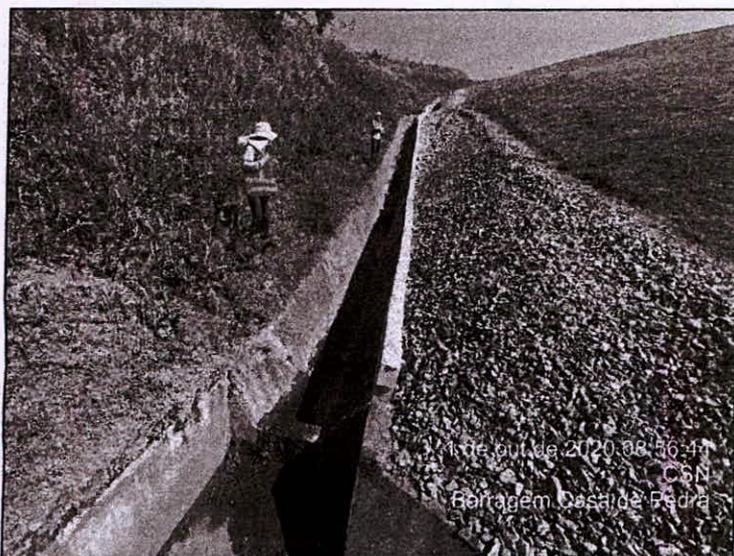
- Na descida d'água da ombreira direita da Barragem Casa de Pedra, foram observados pontos de surgência nas paredes da estrutura, sendo a maior parte, provenientes da parede adjacente ao terreno natural (Foto 23 e Foto 24);

Foto 23 – Vista da descida d'água, na ombreira direita do maciço, onde observaram-se algumas surgências.

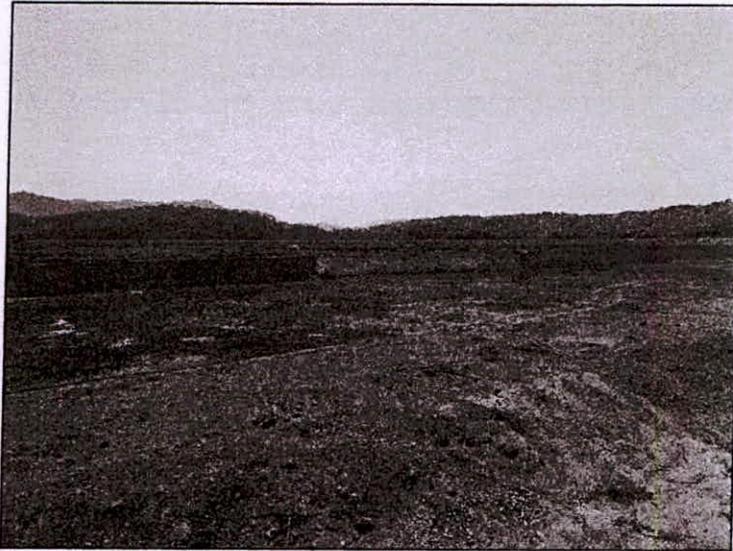
- O reservatório da barragem B4 encontrava-se seco e sem formação de lago no momento da vistoria (Foto 27);

Foto 27 – Vista do reservatório a partir da crista.

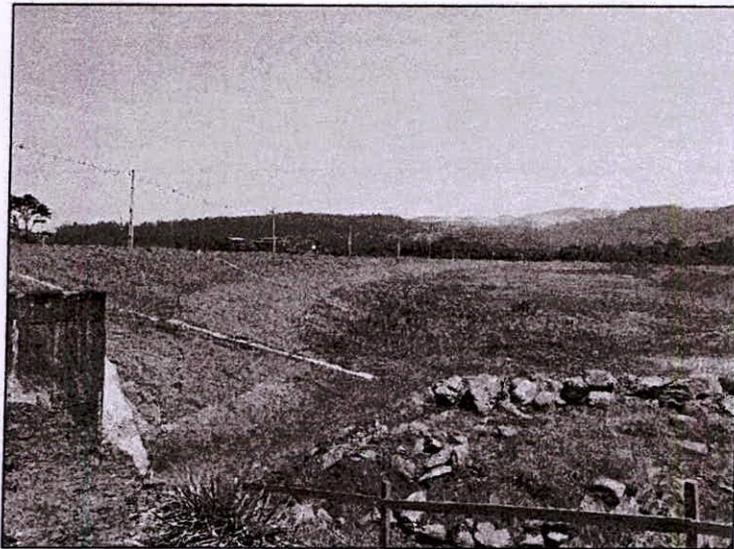
- O talude de montante da estrutura encontrava-se com cobertura vegetal, sem indícios de estabilizações ou erosões (Foto 28);

Foto 28 – Vista do talude de montante.

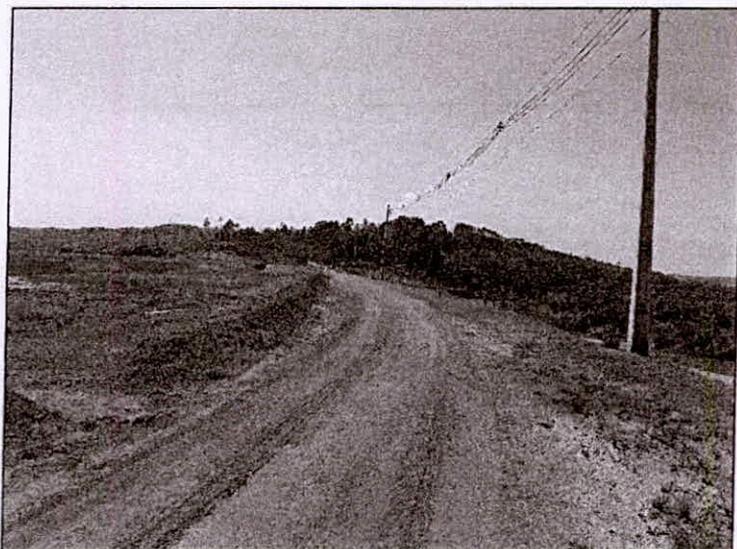
- A crista da barragem encontrava-se em boas condições no momento da vistoria, não sendo observadas trincas ou abatimentos (Foto 29).

Foto 29 – Vista da crista da barragem a partir da ombreira direita.

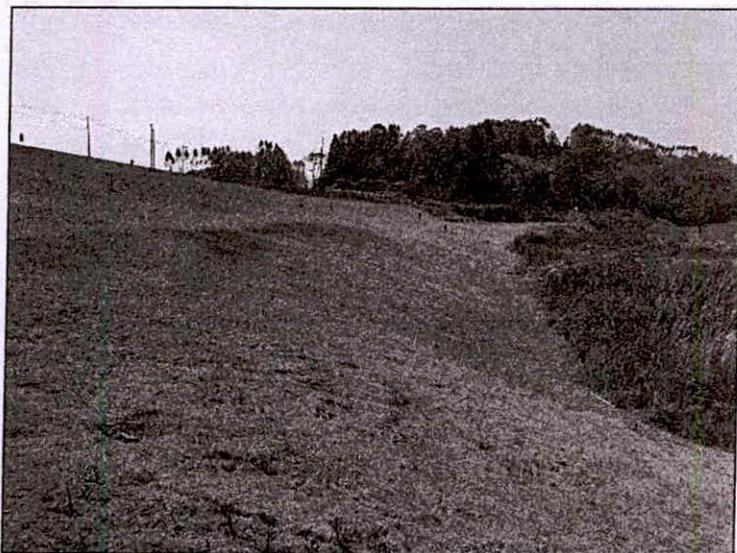
- Sobre a crista do segundo alteamento passa uma estrada municipal (estrada Casa de Pedra);
- A estrutura encontra-se parcialmente soterrada no pé pelos rejeitos do reservatório da barragem de Casa de Pedra, que já encobriu totalmente o maciço inicial;
- Observa-se uma porção do talude da berma de reforço com presença de vegetação diferenciada, não tendo sido observados, contudo, a presença de surgências no talude (Foto 32);

Foto 32 – Porção do talude da berma de reforço com cobertura vegetal com coloração diferenciada.

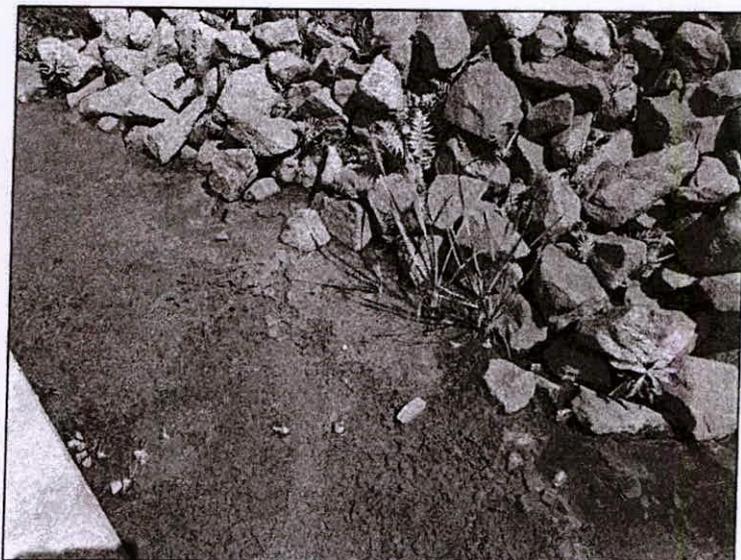
- Observou-se a presença de colóides na saída do dreno de fundo da ombreira direita MV-B4-01 (Foto 38).

Foto 38 – Presença de colóides na saída do dreno de fundo MV-B4-01.

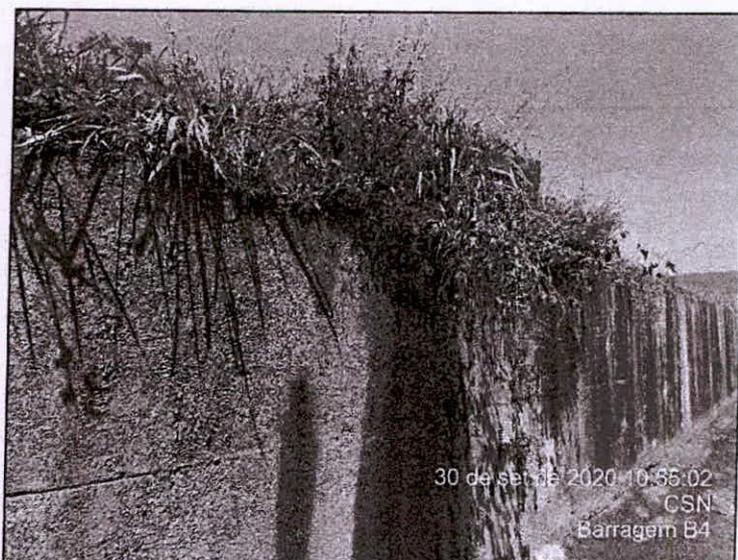
Foto 42 – Surgência observada na parede esquerda do canal extravasador, provenientes do terreno natural.

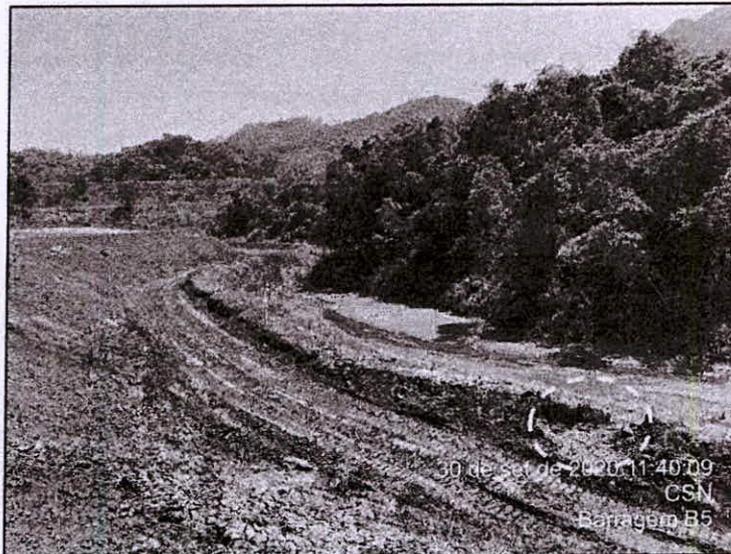
Foto 51 – Vista do canal de cintura e do acesso lateral, cuja drenagem é conduzida para o canal, por meio de escavação da leira. Observar vegetação, sedimentos e trecho com empoçamento.

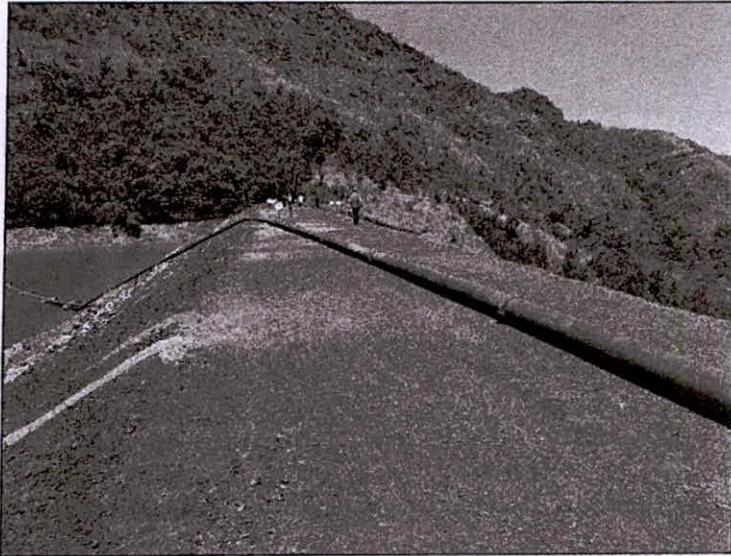
- A crista do dique encontrava-se em bom estado de manutenção, não se observando presença de trincas, abatimentos ou erosões (Foto 56).

Foto 56 – Vista da crista da estrutura apartir da ombreira direita.

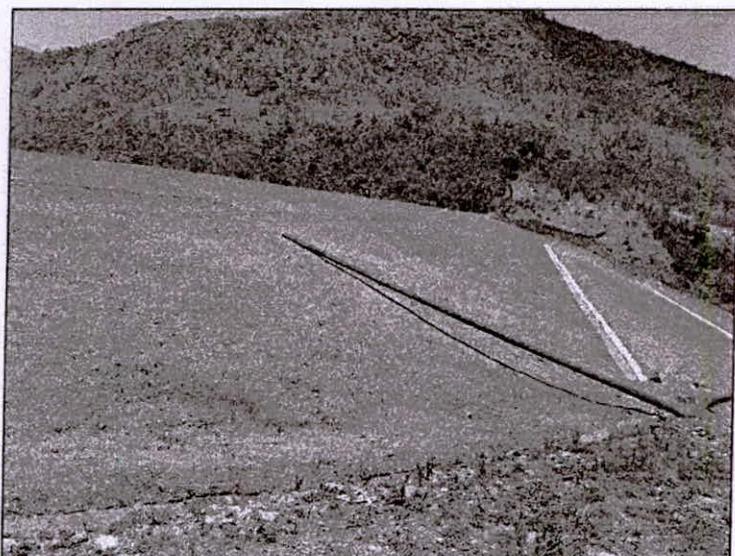
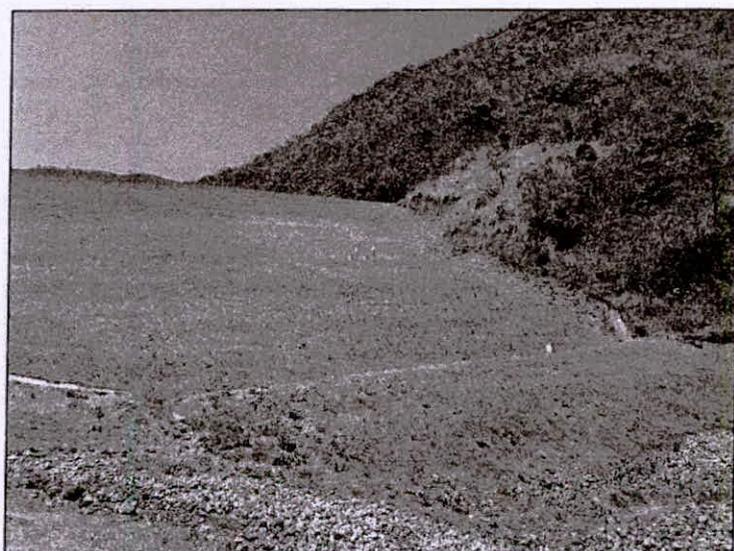
- Não foram observados indícios de processos erosivos, abaulamentos, trincas ou surgências nos taludes (Foto 58 e Foto 59).

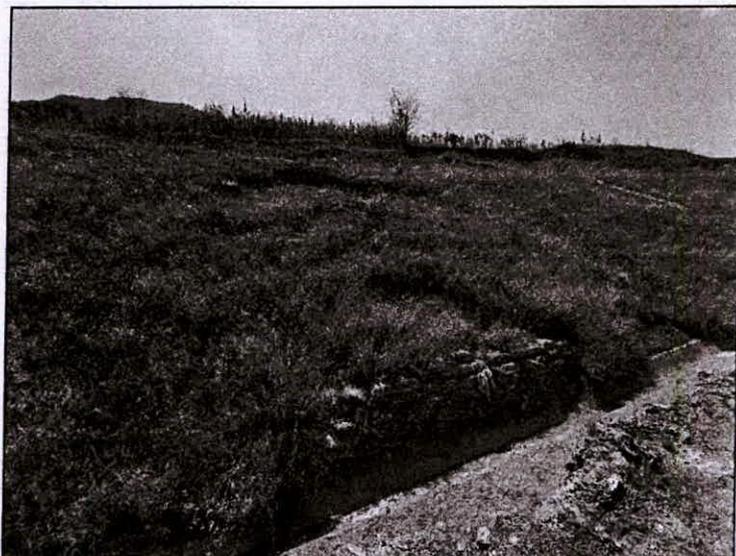
Foto 64 – Vista do escorregamento mais a jusante. Detalhe para o tratamento executado no pé do talude com sacos de solo/cimento.

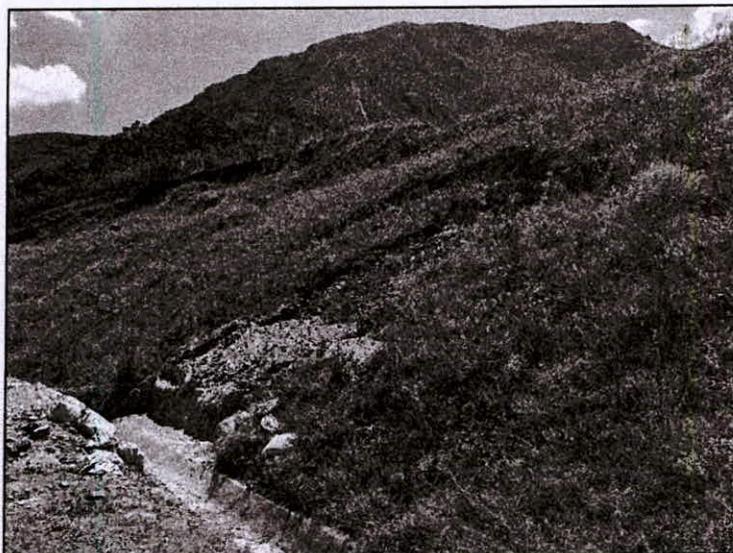
Foto 65 – Vista do escorregamento mais a montante. Detalhe para a preparação do local para tratamento do pé do talude com sacos de solo/cimento.

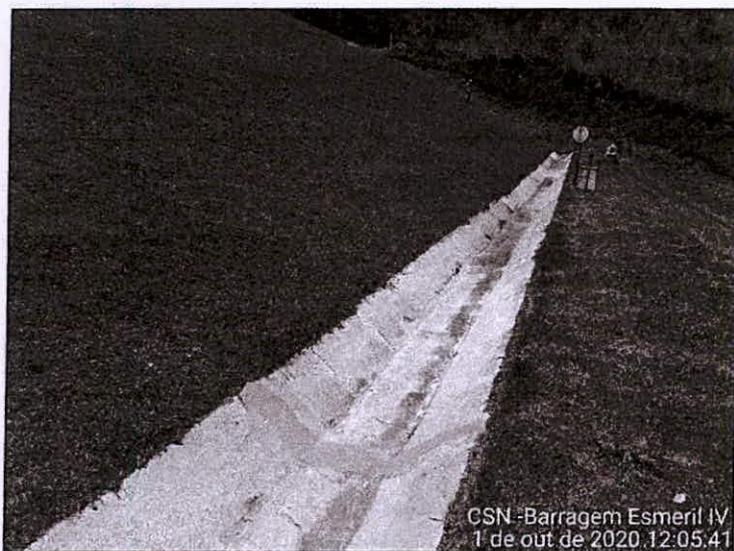
- Não há estruturas de drenagem na ombreira esquerda. Não foram observadas erosões nessa região;
- Não foram observados acúmulo de água ou obstruções nas estruturas de drenagem superficial. Alguns pontos das canaletas de berma apresentavam trincas já tratadas (Foto 75).

Foto 75 – Canaleta de drenagem com trinca tratada.
