Ofício nº 7901/2021/GER-MG/ANM

INFORMAÇÃO Nº 54/DISBM-MG/ANM/2021

PARECER TÉCNICO Nº 29/2020/DISBM-MG/GER-MG

Relatório 60623236-ACM-DM-ZZ-RP-PM-0038-2020

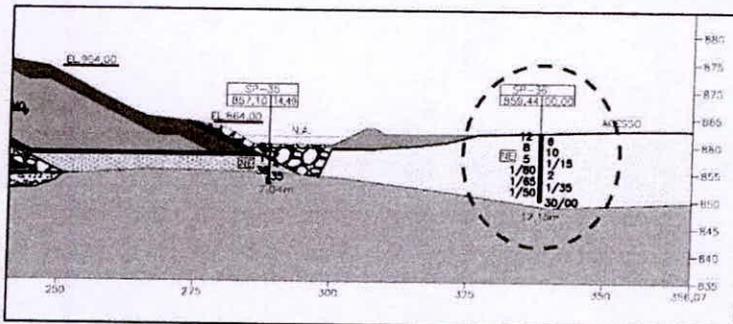
- Na seção DD se observa a presença de material com baixo número de golpes NSPT, conforme representado na sondagem SP-36 (Figura 11). A ausência de sondagens complementares nessa região não permite confirmar a extensão e espessura do material aluvionar descrito (identificado na cor amarela) podendo eventualmente se estender para além da representação feita e sob o barramento principal;

Figura 11 – Detalhe da região de jusante da barragem Casa de Pedra, seção DD. Sondagem SP-36 com baixo número de golpes NSPT.

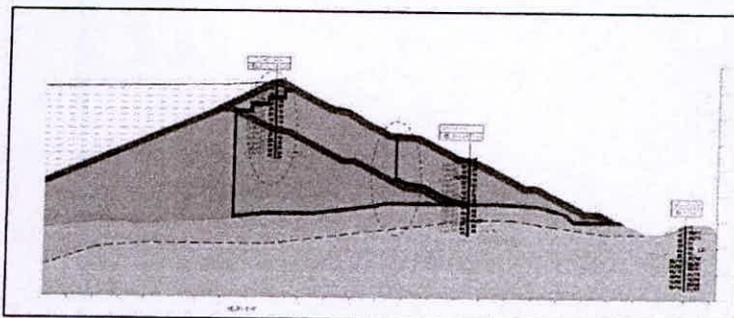
- A seção EE (Figura 12) também não apresenta informações de campanhas de ensaios que possam estabelecer a posição dos filtros verticais, tapetes e espessura das camadas de fundação;

Figura 12 – Seção geológico-geotécnica EE com detalhe para regiões com sondagem curta, e ausência de informação na região dos filtros.

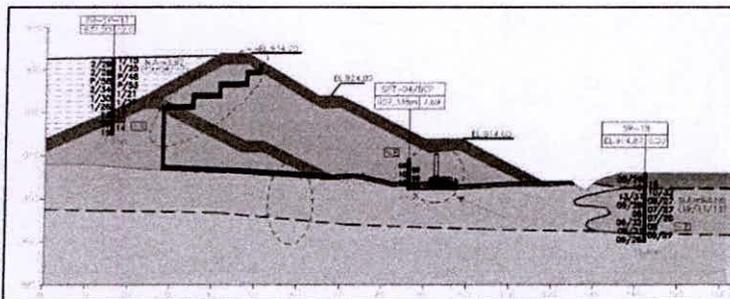
- Na seção GG, além da ausência de sondagens que identifiquem a posição dos filtros e espessura das camadas, também se nota material com baixo número de golpes NSPT (representado em verde na Figura 13) classificado como solo residual maduro, de consistência muito mole a média. No entanto, o contato não é confirmado por outras sondagens, podendo esse material eventualmente se estender para além da sondagem SP-18;

Figura 13 – Seção geológico-geotécnica GG com detalhe para regiões sem sondagens e material com baixo número de golpes NSPT registrado na sondagem SP-18.

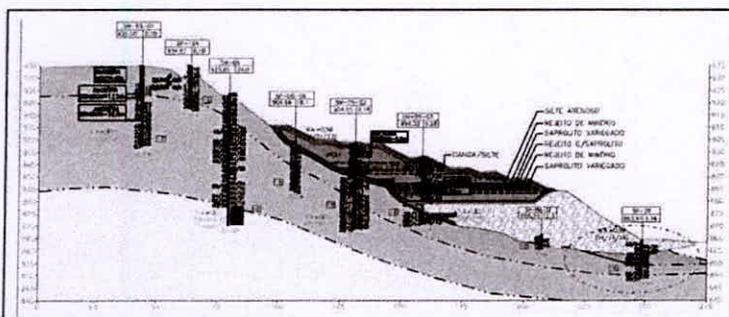
Figura 14 – Seção geológico-geotécnica, II no dique de sela – detalhe para a presença de solo mole na porção de jusante (SP-20), sotoposto ao enrocamento de pé.

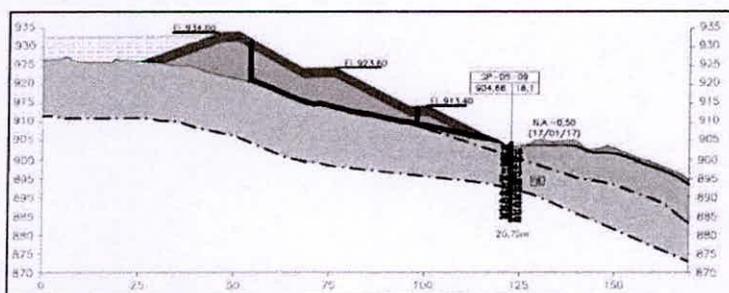
- A seção JJ do dique de sela (Figura 15) não possui sondagens que validem a seção geológico-geotécnica apresentada;

Figura 15 – Seção geológico-geotécnica, JJ no dique de sela – detalhe para a ausência de sondagens que validem a seção geológico-geotécnica.

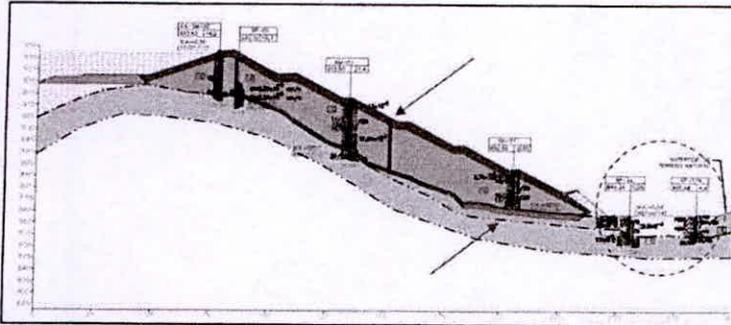
- Na seção LL, Figura 16, observa-se a ausência de sondagens profundas que atravessem os diversos materiais representados na fundação. Nas sondagens SP-49 e SP-119, na porção do pé do talude de jusante do dique de sela, é representado material descrito como aluvião, com baixo número de golpes NSPT (sondagens SP-49 e SP-119);

Figura 16 – Seção geológico-geotécnica, LL no dique de sela – detalhe para sondagens curtas que não confirmam a posição do tapete, espessura e materiais da fundação e posição do filtro vertical, além da presença de material identificado como aluvião na porção de jusante, pé do dique de sela.

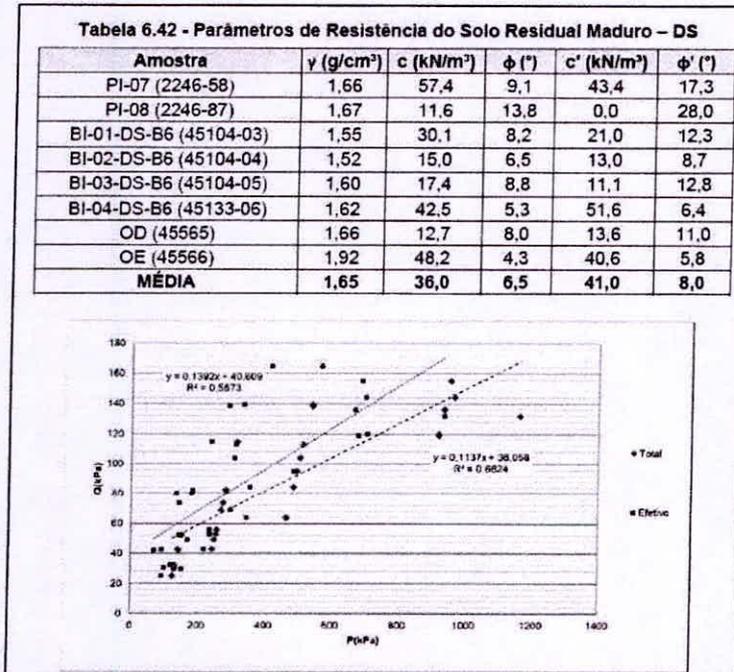
Figura 21 – Parâmetros de resistência obtidos nos ensaios de laboratório para o solo residual maduro em amostras indeformadas – região do dique de sela.

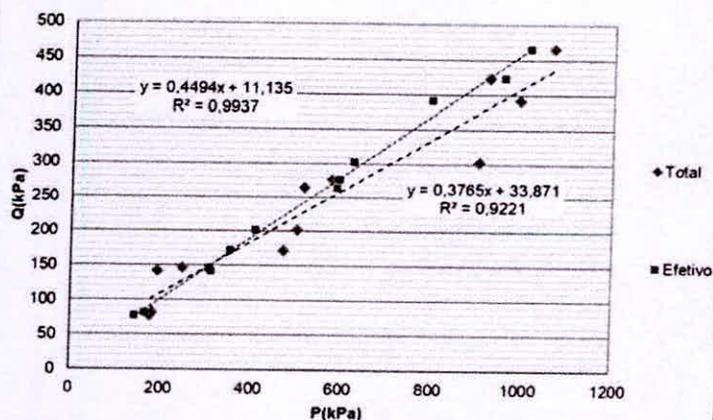
- Para as amostras do saprolito de filito coletadas na região do dique de sela, os resultados dos ensaios de laboratório resultaram em parâmetros de coesão igual a 13 kPa e ângulo de atrito 27 graus, ambos drenados (Figura 23). No entanto, os autores descartam esses parâmetros para a análise de estabilidade e adotam os valor de 15 kPa e 33 graus, para coesão e ângulo de atrito respectivamente (ambos drenados), conforme apresentado na Figura 18;

Figura 23 – Parâmetros de resistência obtidos nos ensaios de laboratório para o saprolito de filito em amostras indeformadas – região do dique de sela.

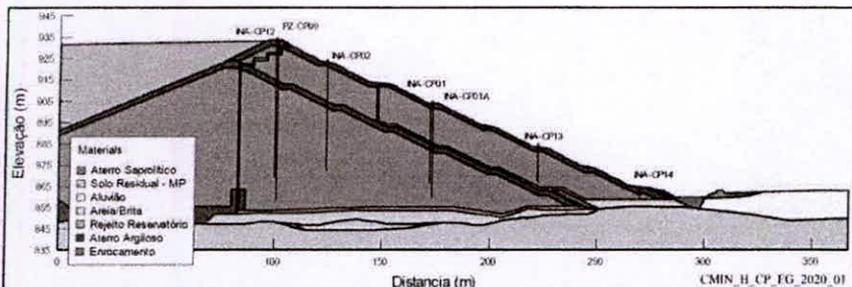
- A linha freática representada possui queda abrupta não condizente com o comportamento esperado em relação ao traçado do filtro vertical representado na seção;

Figura 26 – Seção instrumentada de maior altura do barramento principal (seção CC), com detalhe para a ausência de piezômetros na fundação.

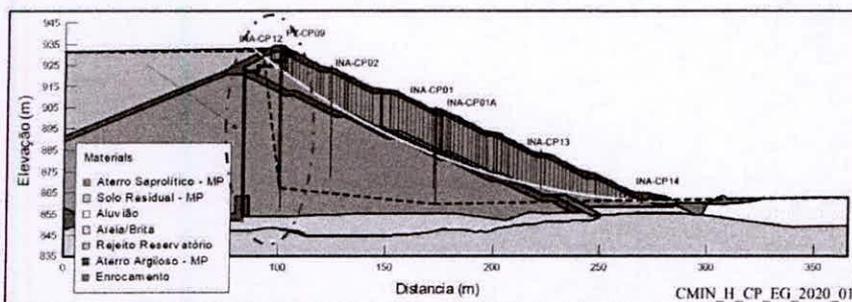
Figura 27 – Seção instrumentada de maior altura do barramento principal (seção CC), com detalhe para a ausência de piezômetros na fundação.

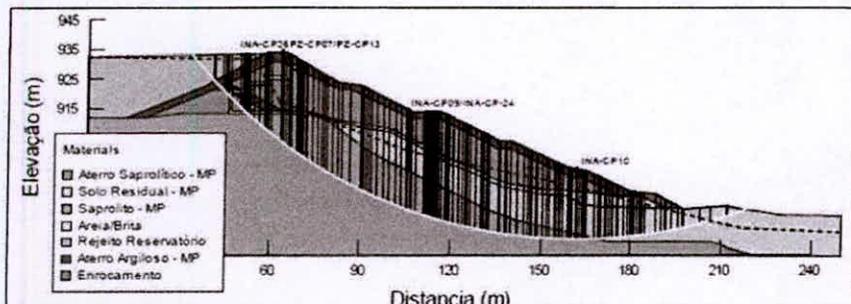
- No documento enviado em anexo ao relatório de *checklist*, foram apresentadas a posição em planta das seções instrumentadas (Figura 24 e Figura 25). Contudo, as seções plotadas com a instrumentação com indicação da linha freática são representadas apenas nas análises de estabilidade e, na maioria delas, não é possível distinguir a posição da leitura do instrumento na seção devido à sobreposição com as linhas das cunhas de ruptura nas análises numéricas (Figura 28);

Figura 28 – Seção instrumentada AA apresentada em conjunto com a análise de estabilidade não permitindo a identificação da instrumentação.

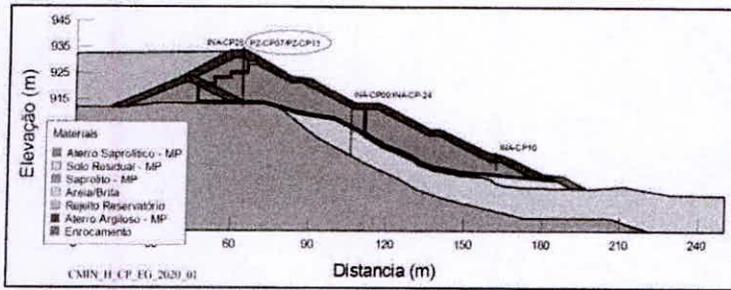
Figura 39 – Localização dos instrumentos na seção AA – detalhe para os piezômetros posicionados no aterro/filtro.

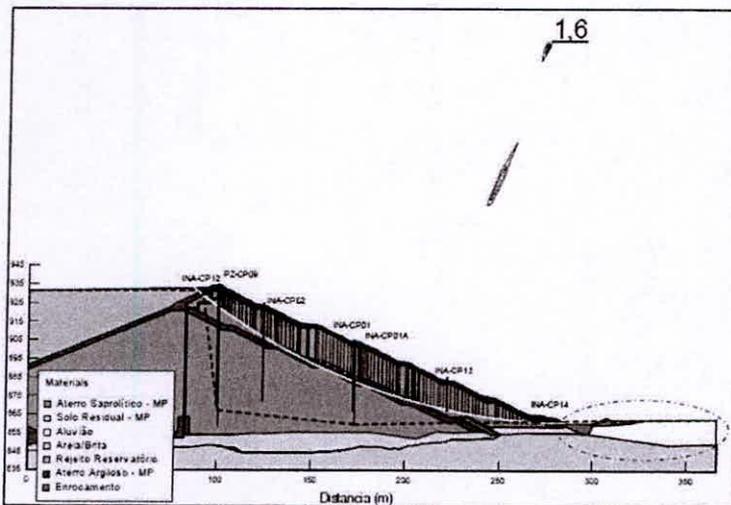
- A seção CC, região de maior altura do maciço principal (Figura 40), apresenta na porção a jusante material caracterizado como aluvião, de consistência mole a médio, com nível d'água na superfície e com baixo número de golpes NSPT: 1/80 e 30/00 à profundidade de 12,45 m (sondagem SP-36, conforme discutido no item 4.3.1 – Avaliação das investigações geológico-geotécnicas). No entanto, nas análises de estabilidade, não foram considerados parâmetros de resistência não drenados para esse material;

- Também na seção CC observa-se que o piezômetro PZ-CP09 está instalado no corpo do aterro e que não há instrumentos instalados na fundação de forma a se medir as sub pressões na fundação do maciço. Soma-se a esse fato a queda abrupta da linha freática à montante do instrumento, embora não tenha sido representado filtro vertical nessa porção e a ausência de leituras nos medidores de nível de água;

- Do exposto conclui-se que a linha freática apresentada na seção CC pode não ser compatível com o comportamento real da estrutura e o fator de segurança pode ser eventualmente inferior ao valor calculado de 1,6;

Figura 40 – Seção de estabilidade CC – detalhe para a região de material saturado e de baixa resistência na porção final da barragem.

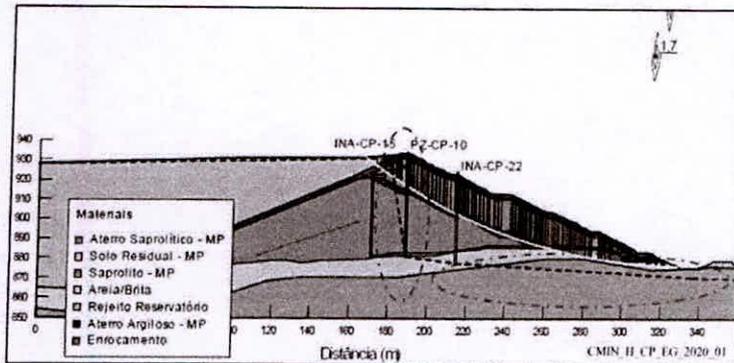
- Na seção DD (Figura 41), observa-se a ausência de instrumentos na porção de jusante do maciço, que possam ratificar a posição da linha freática desenhada. Também a queda brusca da linha freática após a

posição do filtro vertical não é validada pelo instrumento PZ-CP-10, identificado como seco na planilha de instrumentação fornecida;

Figura 41 – Seção de estabilidade DD, com detalhe para a queda brusca da freática não compatível com a posição do filtro vertical e ausência de instrumentos na porção de jusante.

- ✓ Recomendação_43_Casa_de_Pedra_Casa_de_Pedra: A AECOM recomenda à ANM que solicite ao empreendedor que apresente as novas análises de estabilidade considerando as linhas freáticas obtidas pelo emprego de rede de fluxo, observando que a linha freática deverá ser compatível com a auscultação da barragem;

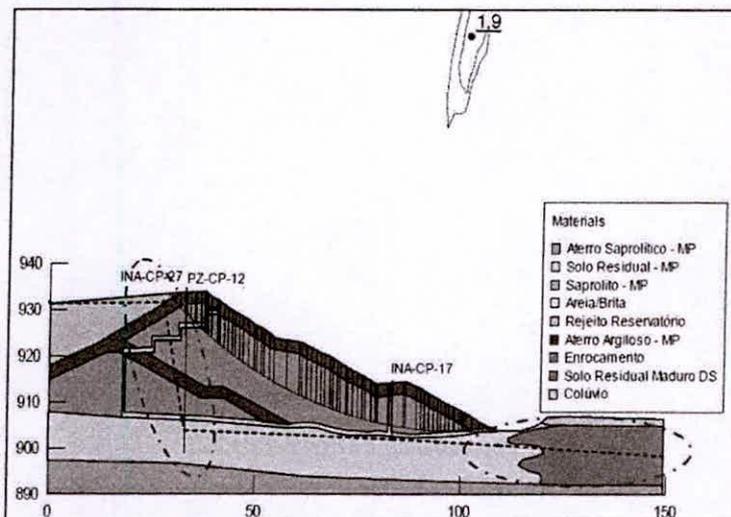
- Na seção FF (Figura 42), há importante presença de material definido como solo residual maduro, próximo ao pé do barramento principal. Conforme abordado no item, 4.3.1 – Avaliação das investigações geológico-geotécnicas, a espessura do material e sua extensão não é validada por sondagens adicionais e portanto, podendo se estender para além da representação feita na seção. Outro ponto relevante é a adoção de parâmetros de resistência sensivelmente superiores àqueles obtidos nos ensaios de laboratório. É possível observar a posição da linha freática não justificada por instrumentos nessa região. Do somatório dessas considerações, conclui-se que o fator de segurança apresentado para a seção FF apresenta muitas incertezas e pode não ser representativo e a variação das premissas e parâmetros considerado podem conduzir a fator de segurança inferiores ao apresentado;

Figura 42 – Seção de estabilidade FF, com detalhe para a queda brusca da freática não compatível com a posição do filtro vertical e material de baixa resistência.

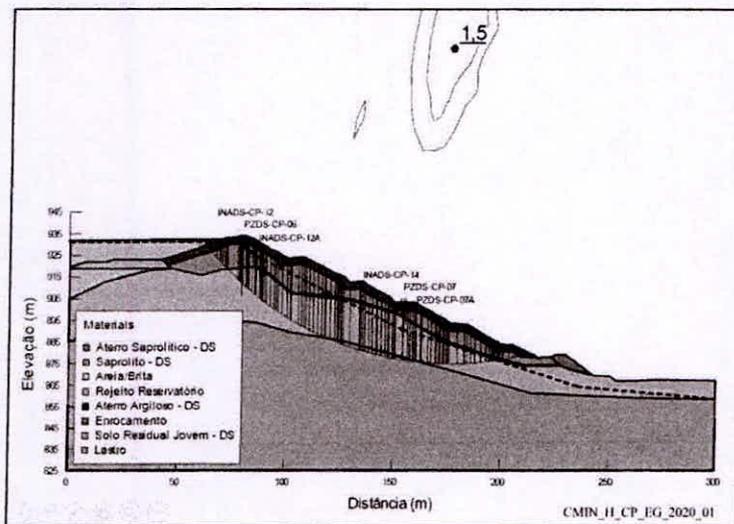
- Na seção JJ (Figura 43), observa-se que a cunha de ruptura passa pelo material apresentado como solo residual jovem e solo residual maduro. Também a seção KK apresenta cunha de ruptura global, atravessando os materiais de fundação supracitados;

- Conforme mencionado no item 4.3.1 – Avaliação das investigações geológico-geotécnicas, os parâmetros de resistência para o solo residual maduro foi adotado a partir de correlações com o NSPT tendo sido descartados os valores de ensaios de laboratório que apresentaram valores sensivelmente menores;

- Dadas as incertezas na obtenção dos parâmetros de resistência, verifica-se que os fatores de segurança podem, eventualmente, serem menores do que o valor limite de 1,5 informado;

Figura 43 – Seção de estabilidade JJ, dique de sela.

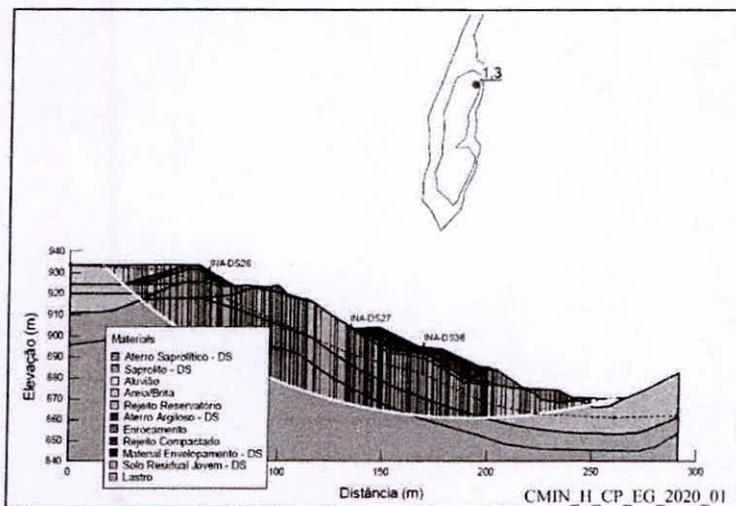
Figura 45 – Seção de estabilidade NN, dique de sela, com detalhe para a cunha de ruptura global passando pelo material Saprolito-Ds.

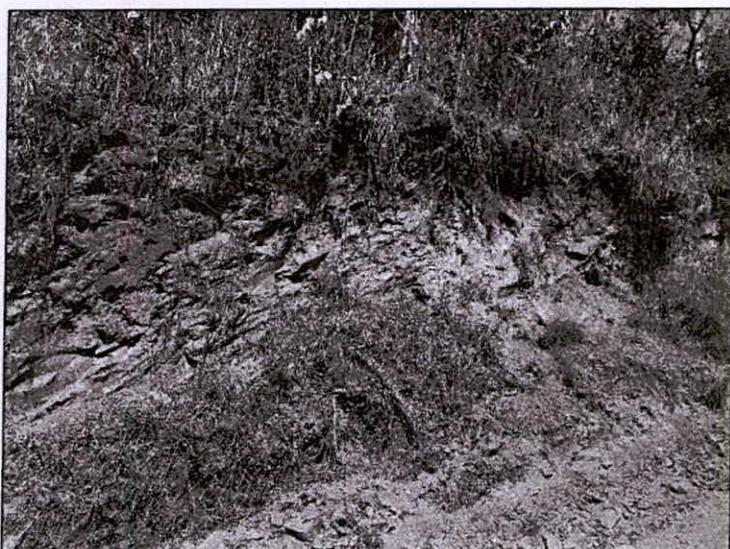
- Foi possível observar o maciço de fundação em um corte de acesso para o dreno de fundo da estrutura, na ombreira direita, onde observou-se a presença de saprólito de filito (Foto 7).

Foto 7 – Saprólito de filito em um corte de acesso para o dreno de fundo da estrutura, ombreira direita.

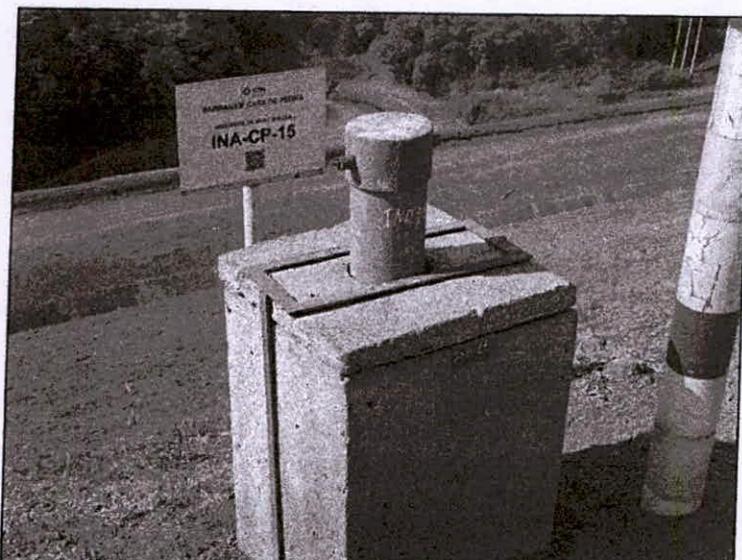
- A instrumentação na barragem encontrava-se em bom estado de manutenção e identificação. O empreendedor adotou um sistema de leitura dos instrumentos por código QR facilitando a identificação do instrumento em campo por aplicativo (Foto 8);

Foto 8 – Detalhe para a identificação por código QR na placa de identificação do instrumento.

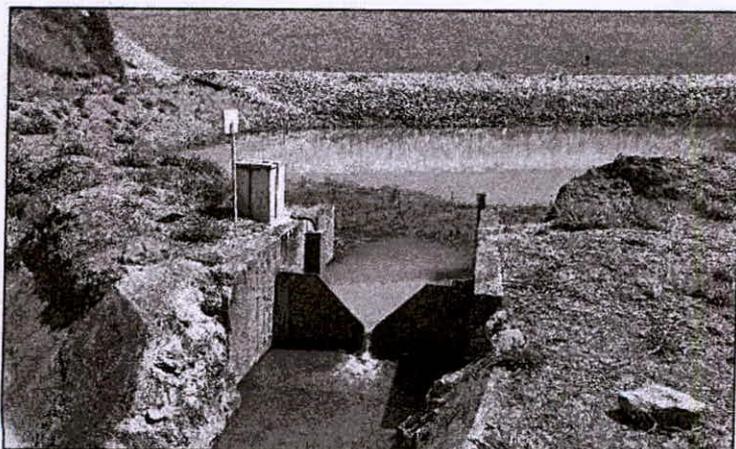
- A estrutura estende-se por dois vales, um principal à esquerda e outro de menor dimensão à direita. Para cada um desses setores existe uma saída da drenagem interna;
- O dreno de fundo do setor à direita encontrava-se seco no momento da vistoria. A saída do dreno de fundo do maciço principal é monitorada por um medidor de vazão de chapa triangular (Foto 9).

Foto 9 – Saída do dreno de fundo do maciço principal, e medidor de vazão por chapa triangular.

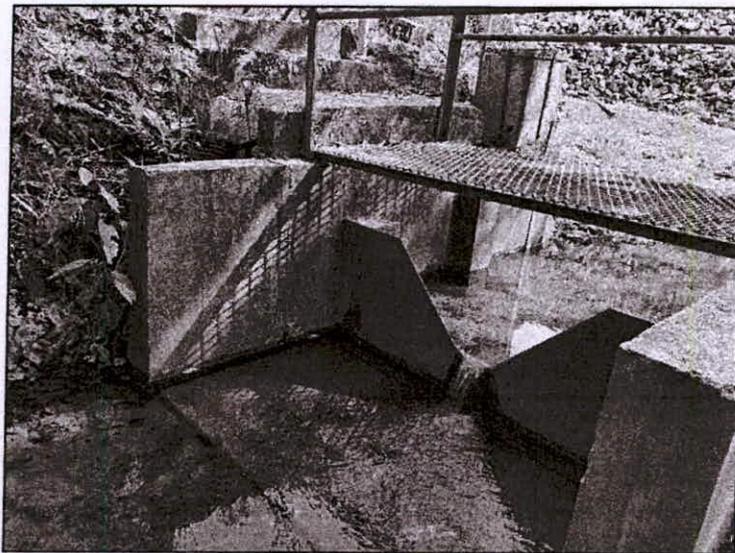
Foto 13 – Medidor de vazão de chapa triangular na saída do dreno de fundo.

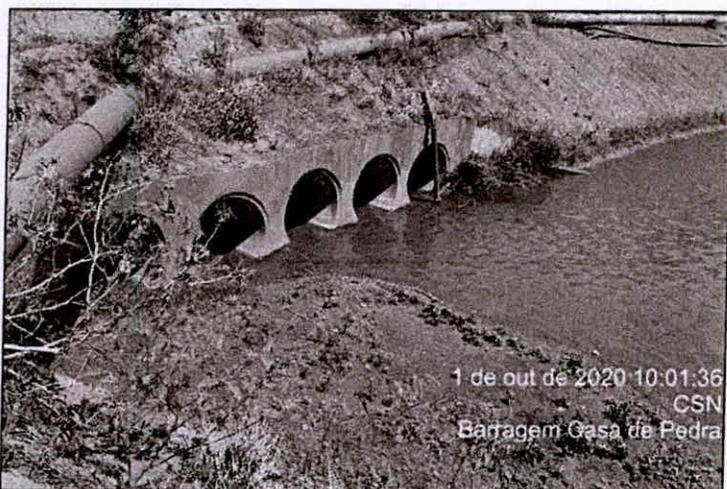
- Foram observados sedimentos acumulados no reservatório, na região a montante dos bueiros que conduzem o fluxo ao canal de aproximação. Observou-se a formação de vegetação na porção assoreada (Foto 14);
- No emboque de um dos bueiros, havia uma tubulação inativa obstruindo parcialmente o mesmo (Foto 14);

Foto 14 – Emboque dos bueiros sob o acesso, com sedimentos acumulados a montante e tubulação obstruindo parcialmente um dos bueiros.

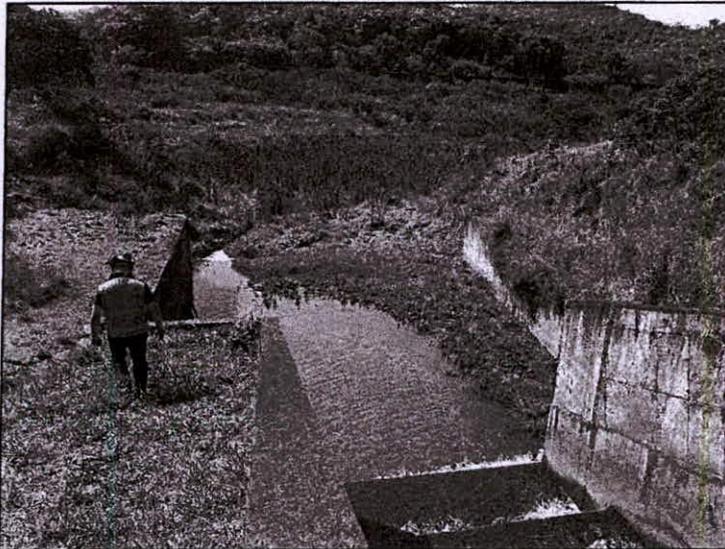
- A bacia de dissipação e o canal de restituição encontravam-se assoreados, com bastante sedimentos e vegetação. O fluxo defluente do extravasor é conduzido por um trecho remanescente, estreitado, na porção esquerda do canal de restituição (Foto 18);

Foto 18 – Bacia de dissipação e canal de restituição assoreados e com vegetação.

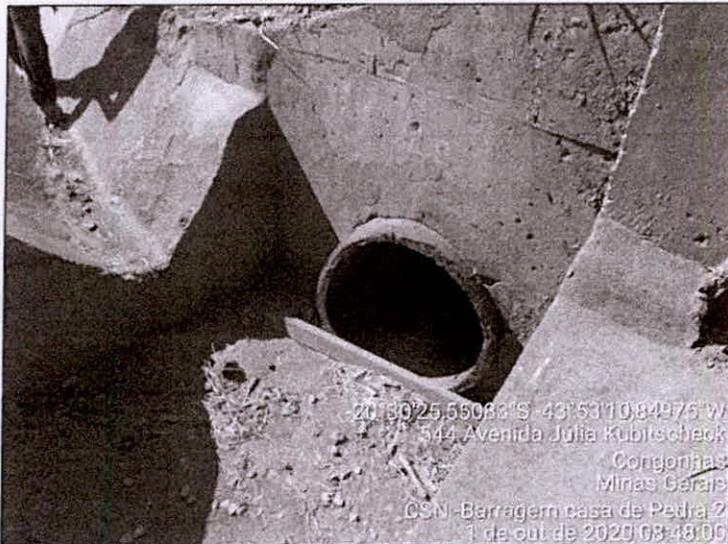
- As estruturas de drenagem da Barragem Casa de Pedra estavam, de uma maneira geral, limpas e desobstruídas. No entanto, observou-se assoreamento a montante de um dos bueiros, aparentemente retido por um pedaço de madeira, dentro da caixa de passagem (Foto 22);

Foto 22 – Caixa de passagem com assoreamento e pedaço de madeira no emboque do bueiro. Barragem Casa de Pedra.

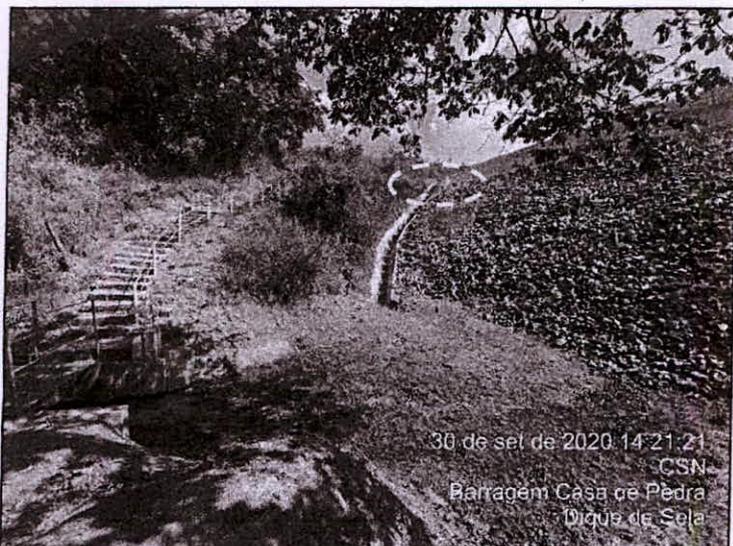
- As estruturas de drenagem do dique de sela estavam limpas e desobstruídas na data da inspeção;
- Observou-se que as descidas d'água (ombreiras esquerda e direita) do dique de sela, em seu trecho final, foram redirecionadas para que o fluxo conduzido por essas estruturas não interfira nas leituras do medidor de vazão do dreno de fundo (Foto 25 e Foto 26). O fluxo conduzido pelo último trecho das descidas d'água ainda é direcionado para o medidor. No entanto, essa contribuição é muito pequena.

Foto 25 – Trecho final da descida d'água do sistema de drenagem superficial do dique de sela. Em destaque, ponto de desvio do fluxo, para que não seja coletado pelo medidor de vazão.

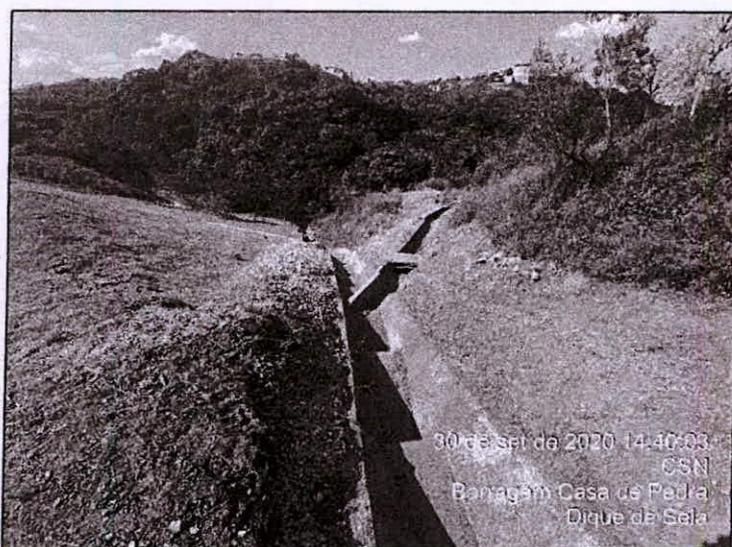
Foto 26 – Ponto de redirecionamento da descida d'água na ombreira direita do dique de sela.

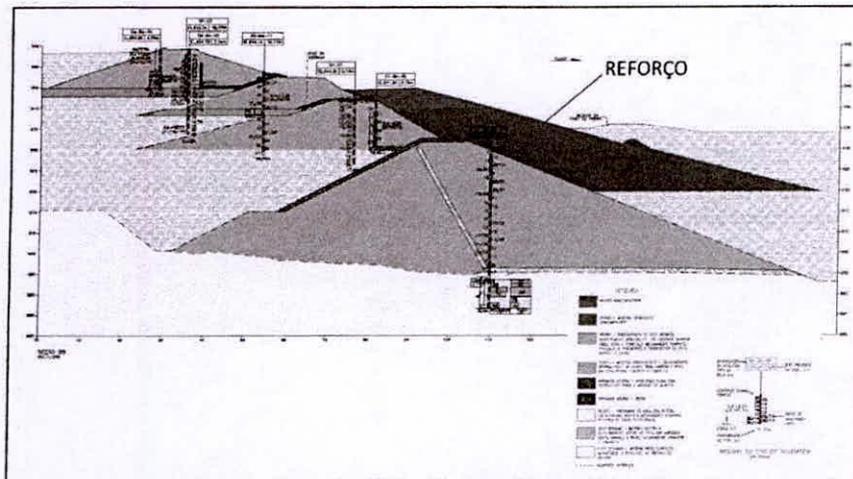
- Não foi possível verificar se todos os materiais definidos nas seções geológicas-geotécnicas foram ensaiados, se a quantidade de amostras por tipo material é representativa, e se a interpretação dos resultados dos ensaios é adequada, pois estas informações não foram apresentadas de forma consolidada;

- Não foram apresentados os laudos dos ensaios realizados.

Figura 47 – Seção geológico-geotécnica BB – projeto As Is 2019.

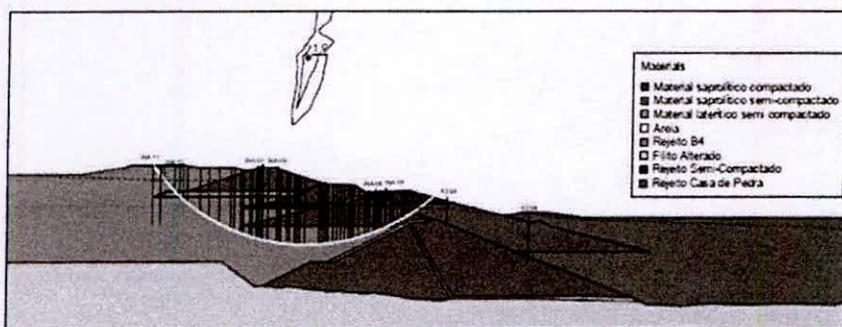
- Foram apresentadas as seções instrumentadas com as linhas freáticas plotadas referente à leitura da auditoria do 1º semestre, contudo, as seções correspondem às seções das análises de estabilidade, e em 3 delas não é possível distinguir a posição do instrumento na seção devido à presença das linhas das análises (Figura 48);

Figura 48 – Seção instrumentada BB' – apresentada em conjunto com a análise de estabilidade não permitindo a identificação da instrumentação.

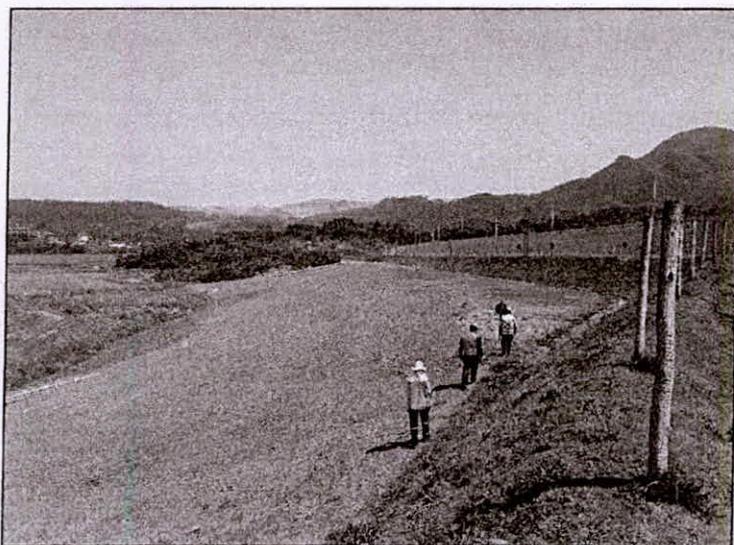
- Os taludes de jusante encontravam-se com cobertura vegetal adequada no momento da vistoria (Foto 30 e Foto 31);

Foto 30 – Vista dos taludes de jusante localizados abaixo da estrada municipal.

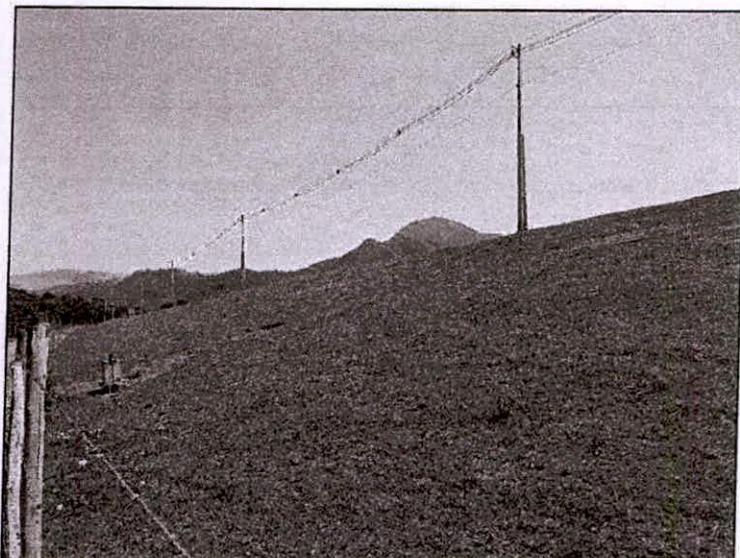
Foto 31 – Vista do talude de jusante localizado acima da estrada municipal

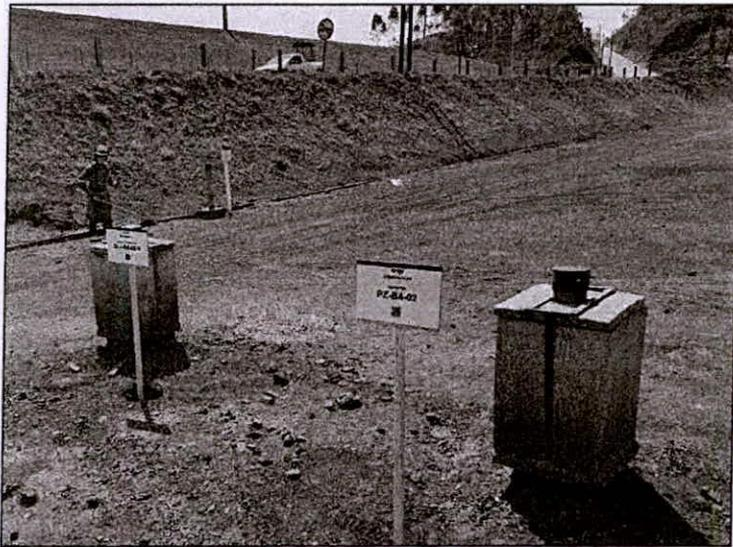
- A instrumentação existente na estrutura encontrava-se em bom estado de manutenção e identificação no momento da vistoria (Foto 33);

Foto 33 – Detalhe da instrumentação presente na estrutura.

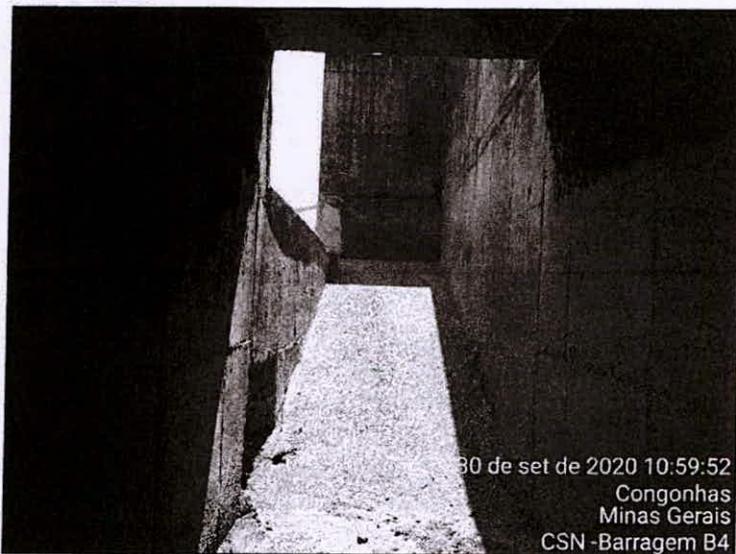
Foto 39 – Vista da soleira lateral, vertente, por dentro da galeria.

- A soleira lateral do sistema extravasor é provida de orifício retangular, para escoar as vazões de pequena magnitude (Foto 39);

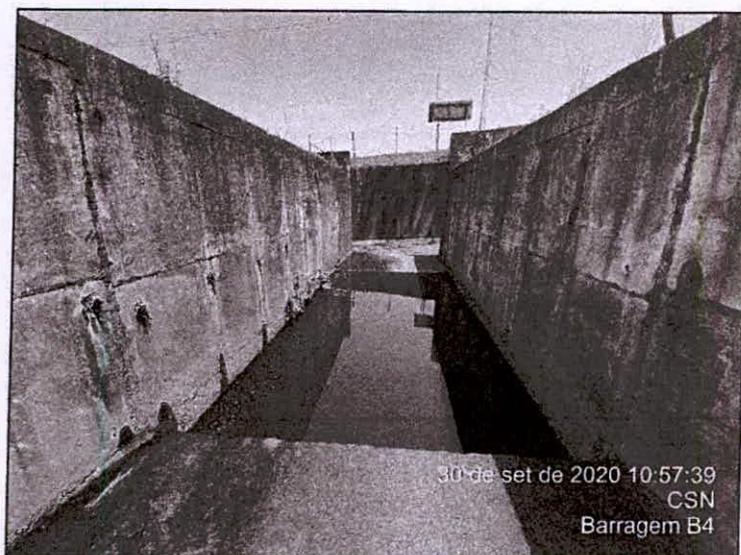
- Não foram observadas obstruções ou assoreamentos ao longo das estruturas extravasadoras;
- Não havia vertimento no dia da inspeção.

Foto 43 – Bacia de dissipação do sistema extravasador.

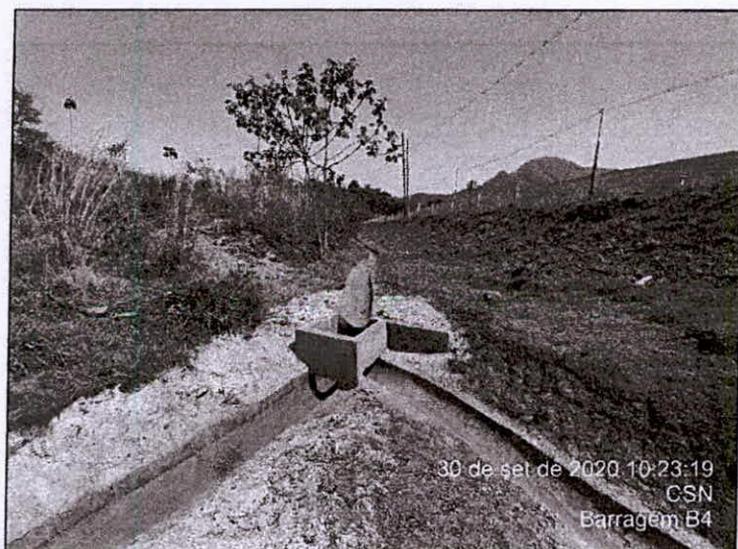
- O sistema de drenagem superficial da Barragem B4 é composto por canaletas de concreto periféricas nas ombreiras e nas bermas do maciço, cujo fluxo é conduzido para a calha do canal extravasador, por meio de bueiros (Foto 45 e Foto 46). No talude de montante há descidas d'água em concreto (Foto 44);
- Não foram identificadas anomalias ou obstruções nas estruturas de drenagem, na data da inspeção.

Foto 45 – Canaletas do sistema de drenagem superficial.

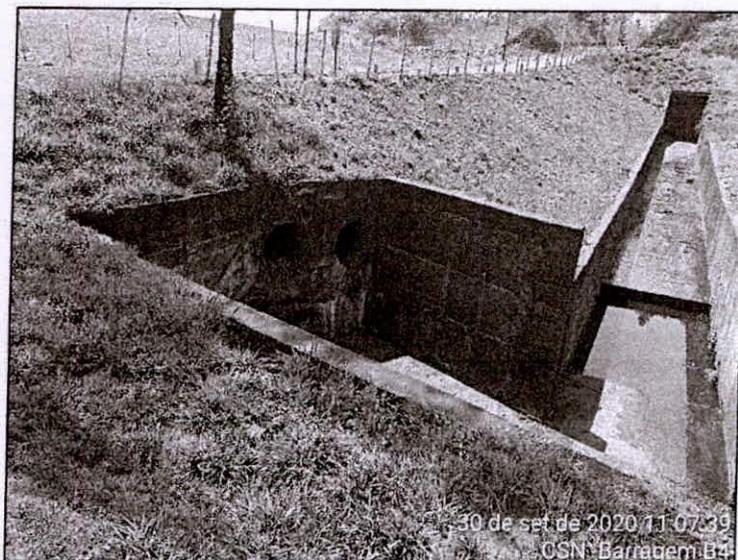
Foto 46 – Vista do desobstrução da drenagem superficial, no canal extravasador.

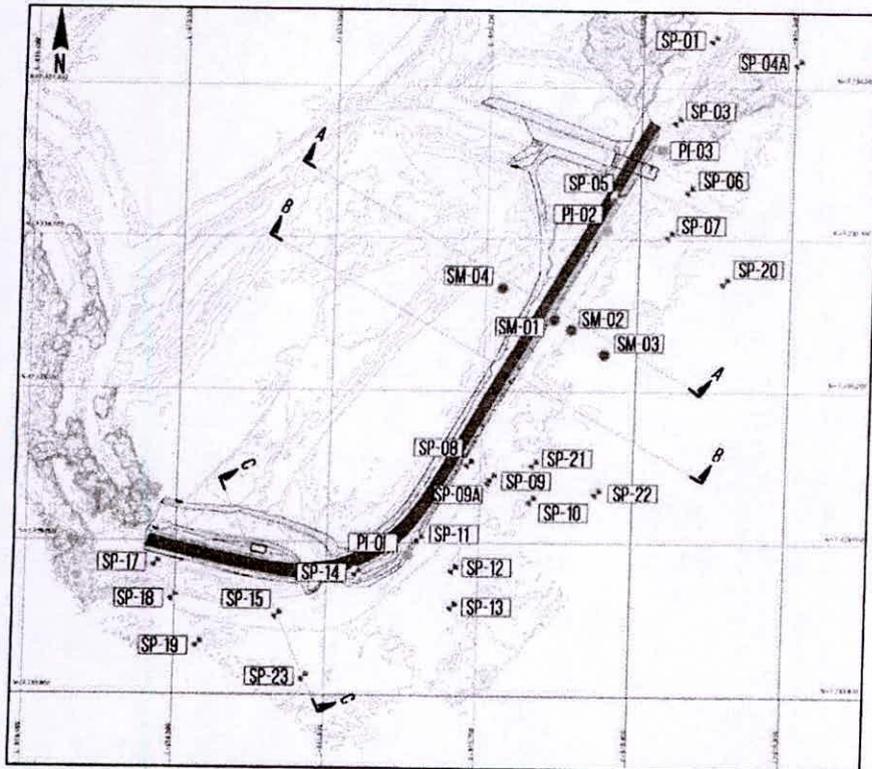
- As investigações executadas na barragem (Figura 52), são no geral, sondagens percussivas de pequena profundidade, sendo executadas sondagens mistas que avançam além do maciço inicial, e atingem a fundação, apenas na seção AA' (Figura 53). Pelas investigações executadas nesta seção observa-se que a fundação da barragem apresenta uma variação grande da espessura de solo residual e de rejeito presente na fundação da estrutura, que são desconhecidos nas porções das seções nas quais as investigações não atingem a fundação;

Figura 52 – Localização das Investigações geológico-geotécnicas realizadas na barragem B5.

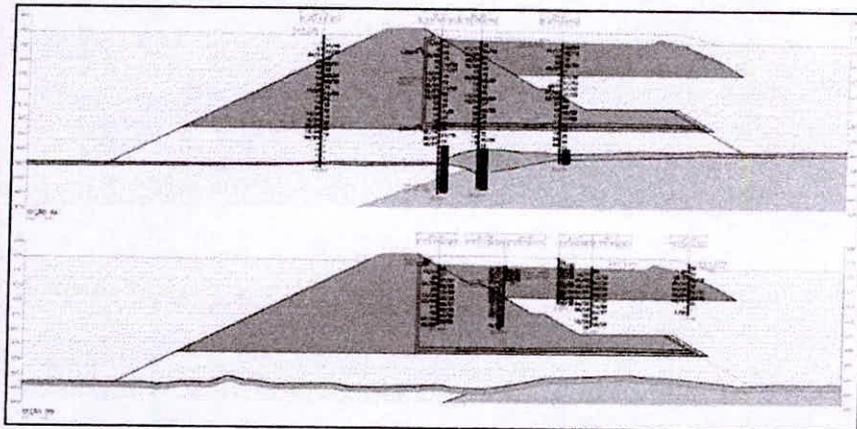
Figura 53 – Seção AA' e BB' com as sondagens realizadas. Seção AA' (em cima) com investigações atingindo a fundação e seção BB' com investigações curtas.

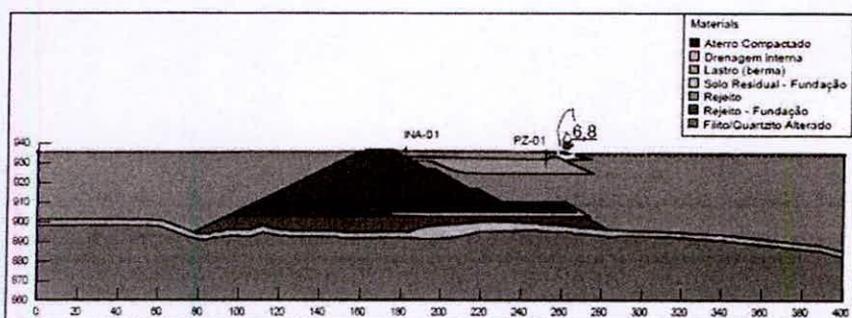
- As duas seções instrumentadas apresentadas mostram a linha freática junto ou muito próximo da superfície do terreno, não havendo informação de onde é obtida a posição da freática a montante da estrutura, uma vez que não há instrumentação dentro do reservatório ou formação de lago no reservatório que embasem esse dado;

Figura 54 – Seção A-A – Freática definida pelos instrumentos instalados.

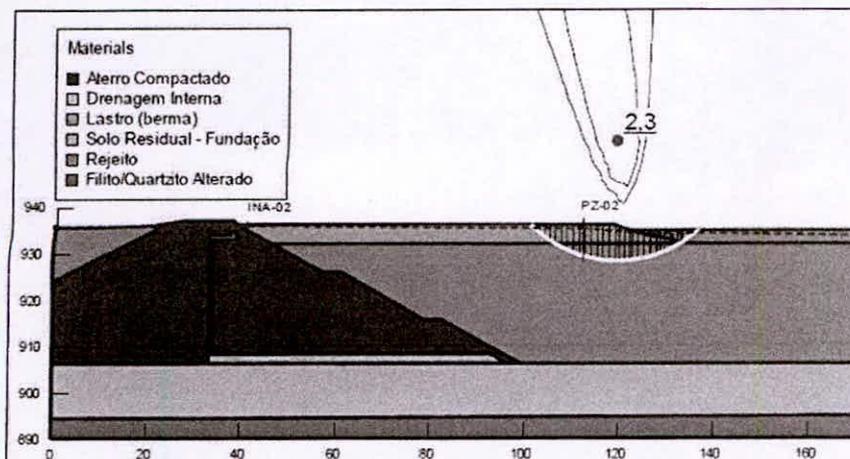
Figura 55 – Resultado da Análise de Estabilidade – Seção BB (Pseudo-Estática).

- Na análise de estabilidade para a condição pseudo-estática, foi considerado um coeficiente de aceleração de 0,05 g na direção horizontal e de 0,03 g na direção vertical, contudo, sem indicação do sentido de aplicação da força vertical;
- A fundação da barragem é pouco investigada, havendo dúvida quanto à sua caracterização adequada;

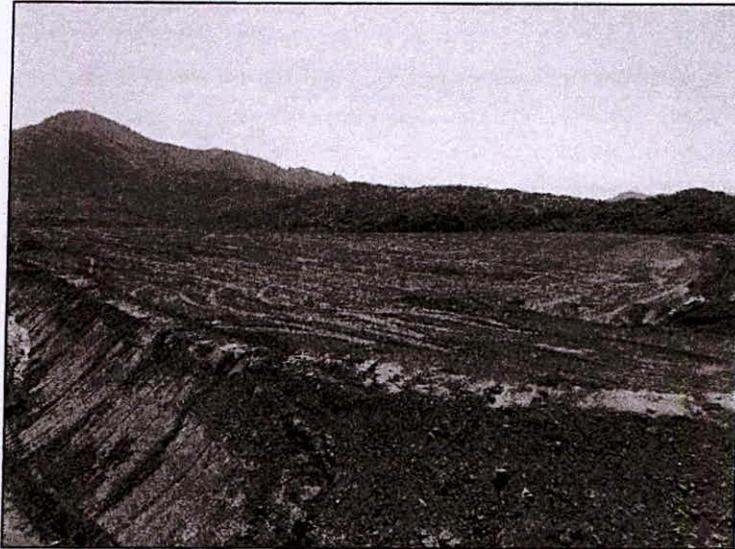
- A barragem B5 encontra-se já descaracterizada, não se observando em campo o maciço da barragem;
- O reservatório da estrutura encontra-se totalmente recoberto por solo argiloso que constitui a selagem do reservatório (Foto 47);

Foto 47 – Vista do reservatório a partir da ombreira direita.

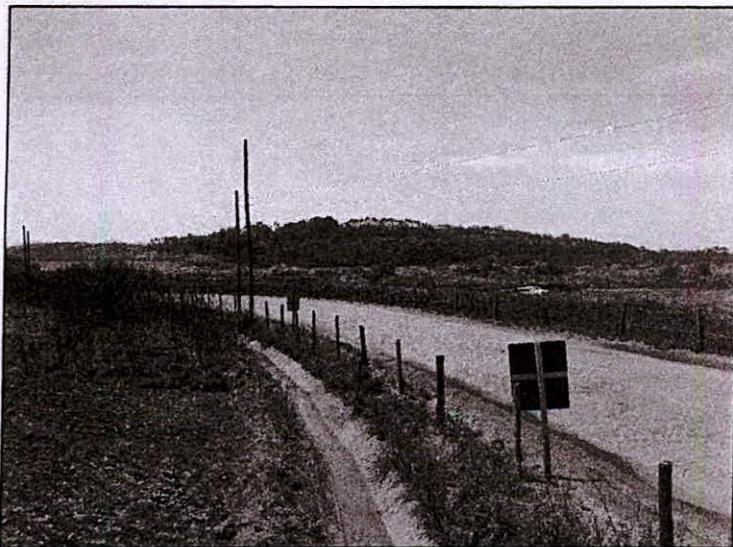
- O talude de montante da estrutura encontra-se totalmente soterrado pelos rejeitos e pelo material da selagem do reservatório da barragem B5;
- Sobre a crista da estrutura passa a estrada municipal Casa de Pedra (Foto 48), e os taludes de jusante encontram-se soterrados sob os rejeitos da barragem Casa de Pedra;

Foto 48 – Vista da crista por onde passa a estrada municipal, a partir da ombreira direita.

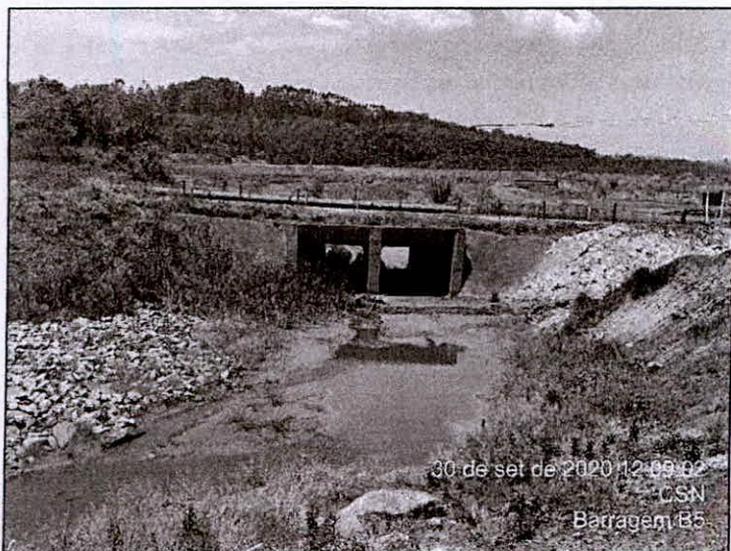
- A drenagem de contribuição da encosta é conduzida por meio de canal de cintura, na margem esquerda do reservatório, atualmente aterrado, até a galeria dupla retangular em concreto (antigo vertedor), sob a estrada municipal (Foto 49). Essa galeria também recebe a contribuição direta sobre parte do reservatório, conduzida por meio de canaleta revestida com pedra argamassada.

- O canal de cintura, com seção trapezoidal, é revestido com enrocamento em sua calha e os taludes superiores são apenas escavados, sem revestimento.
- Foram observados vários pontos com vegetação ao longo da calha do canal, pontos com empoçamento, além de acúmulo de sedimentos próximo às galerias (Foto 49).

Foto 49 – Vista do emboque das galerias que conduzem o fluxo do canal de cintura e da canaleta em pedra argamassada próximo à crista. Observar sedimentos depositados na calha e vegetação se formando ao longo do canal.

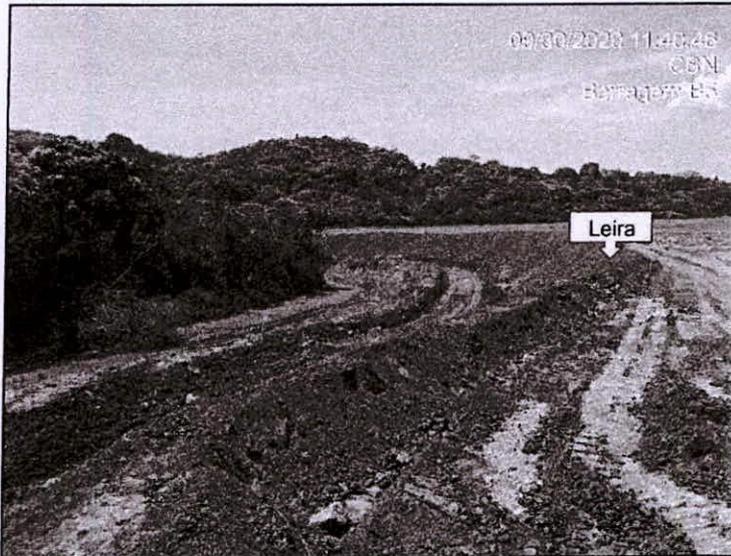
- O reservatório aterrado não conta com qualquer proteção superficial, nem há sistema de drenagem para condução da precipitação direta para o canal de cintura. A drenagem é conduzida por declividade suave para a margem esquerda e para a região da crista. No entanto, foram observadas leiras longitudinais na margem esquerda do reservatório e no acesso lateral ao canal, que não permitem o escoamento superficial de forma difusa para a estrutura de drenagem (canal de cintura) (Foto 50). O fluxo, então, é conduzido para o canal de cintura, de forma concentrada, por meio de algumas aberturas nas leiras (Foto 51).

Foto 50 – Vista de leira contornando o reservatório (sem proteção vegetal), cuja drenagem é conduzida para o acesso e para o canal de cintura, na margem esquerda.

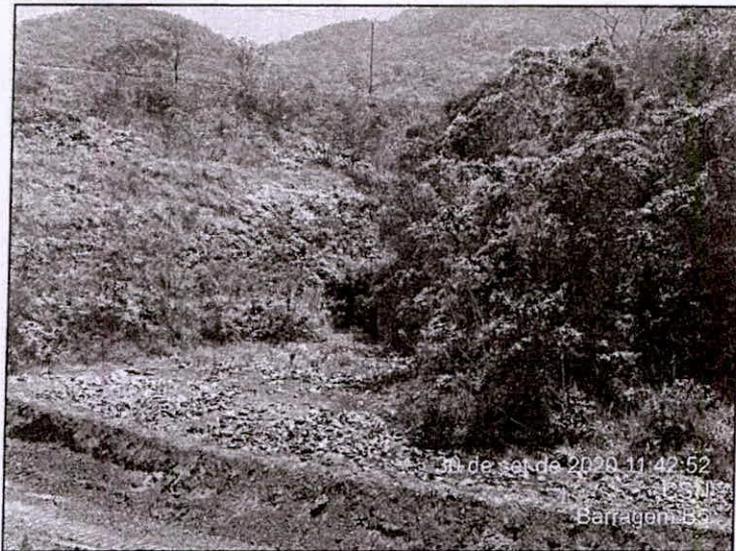
Foto 52 – Início do canal de cintura e desemboque do bueiro existente sob a estrada.

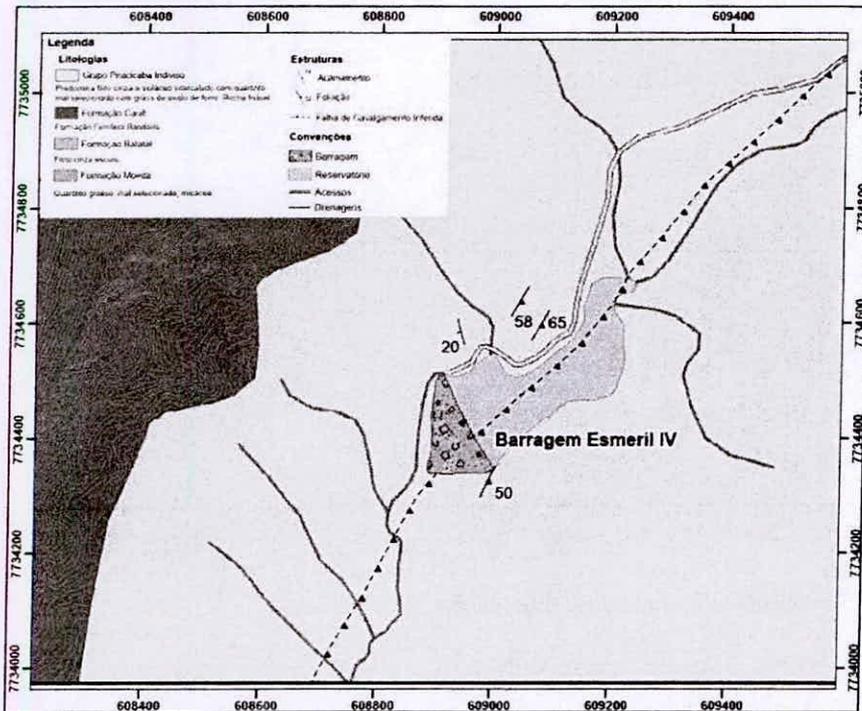
- Não foi apresentado um mapa geológico-geotécnico em escala de detalhe para a área da barragem. O mapa apresentado como sendo o mapa geológico-geotécnico (Figura 57) não mostra as unidades geológico-geotécnicas superficiais encontradas na área, tais como depósitos de colúvio e tipos de solos, de acordo com o que é observado nas seções geológico-geotécnicas do projeto *As Is* de 2019;

Figura 57 – Mapa geológico-geotécnico do dique do Esmeril IV – CSN.

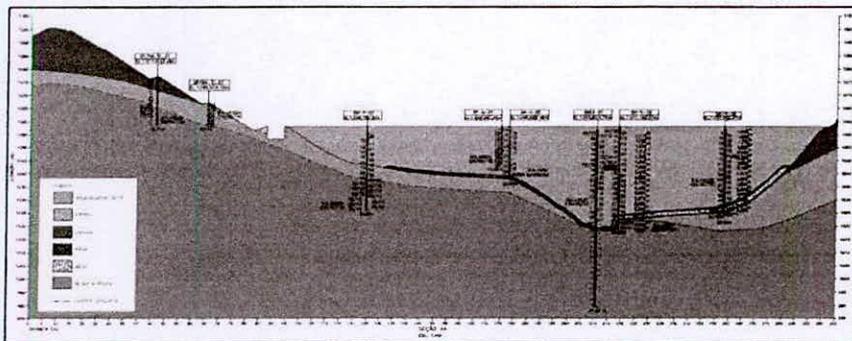
- As seções geológico-geotécnicas apresentadas no relatório do *checklist*, que correspondem às elaboradas para o projeto *As Is* de 2019, não refletem a complexidade geológica do maciço de fundação relatada nas seções técnicas, com variação litológica entre as ombreiras, e com a presença de uma falha de cavalgamento encaixada no vale (Figura 58);

Figura 58 – Seção longitudinal da barragem – projeto As Is DAM 2019.

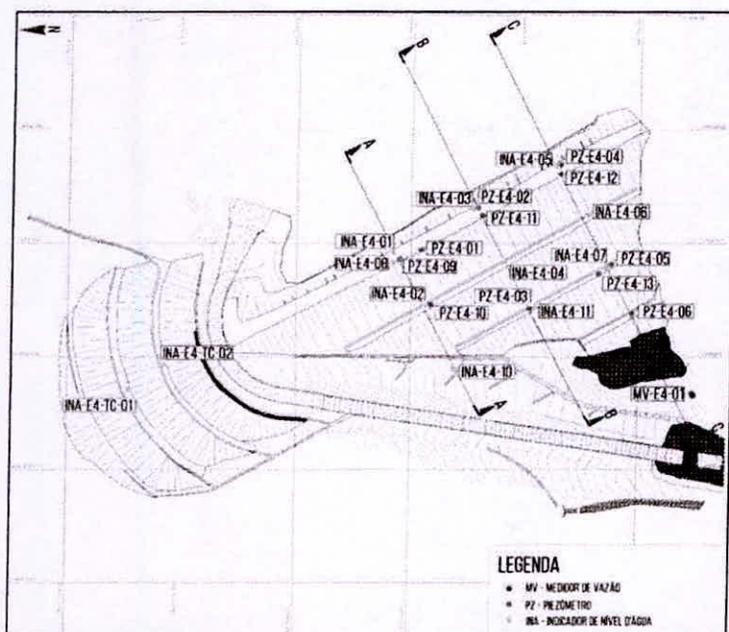
Figura 59 – Planta com a locação da instrumentação existente no dique segundo relatório do *checklist*.

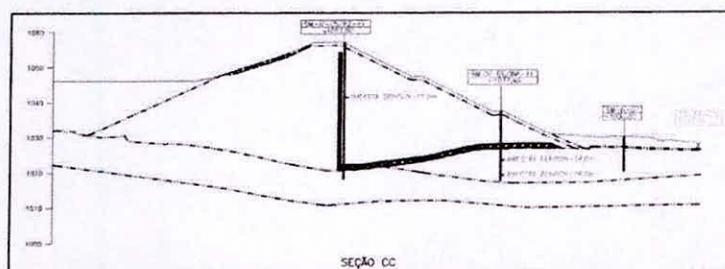
- Os desenhos das seções instrumentadas não são claros sobre em quais elementos estão instalados cada um dos INAs e piezômetros, e suas funções, sendo estimadas com base na profundidade traçada dos instrumentos nas seções das análises de estabilidade apresentadas para esta avaliação;

Figura 60 – Seção instrumentada central CC' segundo desenho do projeto *As Is* de 2019. Nomenclatura da seção e dos instrumentos não correspondente ao apresentado no relatório do *checklist*.
