Ofício nº 7901/2021/GER-MG/ANM

INFORMAÇÃO Nº 54/DISBM-MG/ANM/2021

PARECER TÉCNICO Nº 29/2020/DISBM-MG/GER-MG

Relatório 60623236-ACM-DM-ZZ-RP-PM-0038-2020

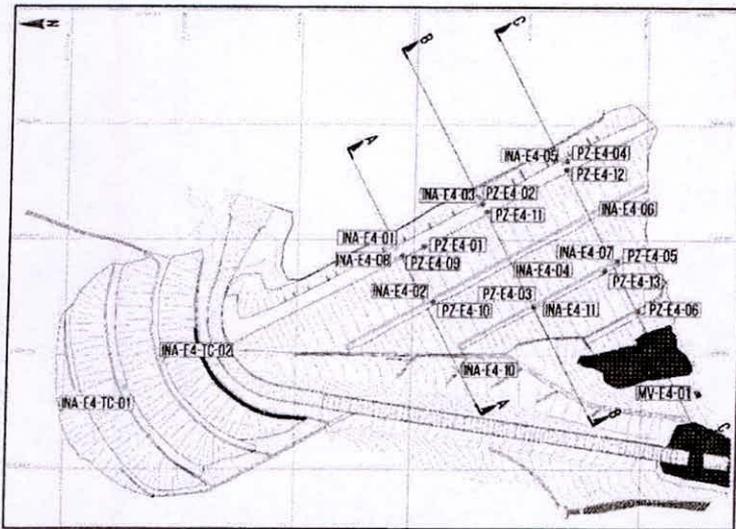
Figura 63 – Seções transversais e instrumentos de monitoramento existentes no dique Esmeril IV.

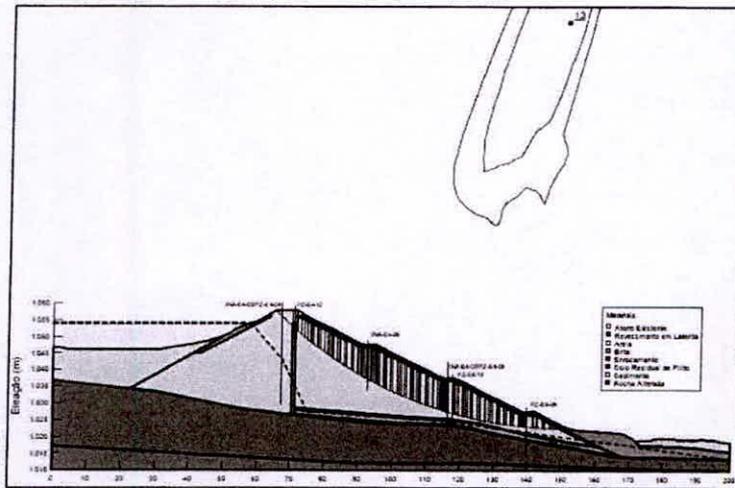
- A linha freática adotada para as análises tem por base a leitura da piezometria, contudo, não é confirmada pelo emprego de rede de fluxo e os testes de vida executados na instrumentação não são recentes;

Figura 64 – Resultado da Análise de Estabilidade – Seção CC (Pseudo-Estática).

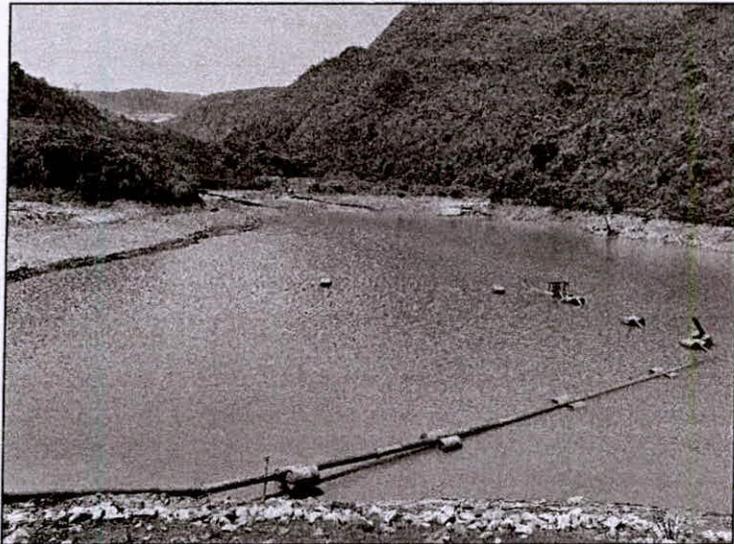
- O reservatório do dique do Esmeril IV encontrava-se com o nível de água rebaixado no momento da vistoria, com parte dos sedimentos do fundo do lago emersos e com as porções normalmente submersas dos taludes internos expostas (Foto 53);
- Não se observou a presença de processos erosivos ou de instabilidade nos taludes internos do reservatório;

Foto 53 – Vista do reservatório do dique do Esmeril IV a partir da crista.

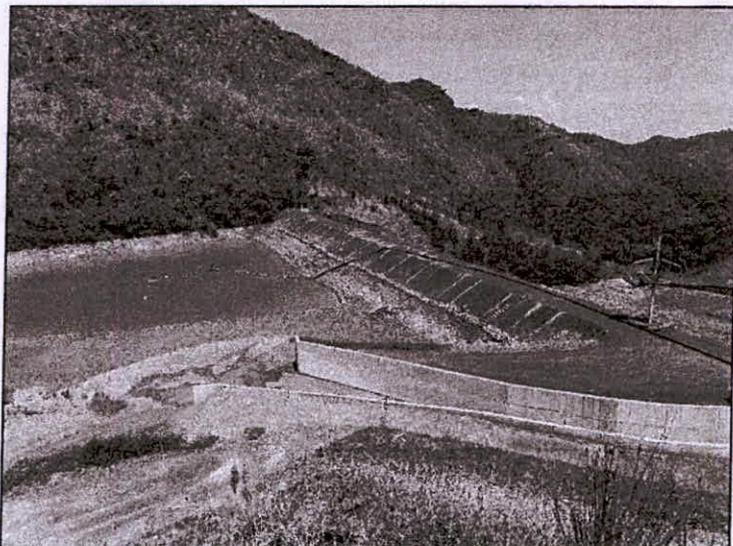
- O talude de montante da estrutura encontrava-se exposto no momento da vistoria. Não foi observada proteção no talude na porção acima do nível normal do reservatório (Foto 54), contudo, não se observaram indícios de processos erosivos ou de instabilização do mesmo. Ao longo do talude existem diversas canaletas de drenagem superficial;

Foto 54 – Vista do reservatório e talude de montante a partir da ombreira direita.

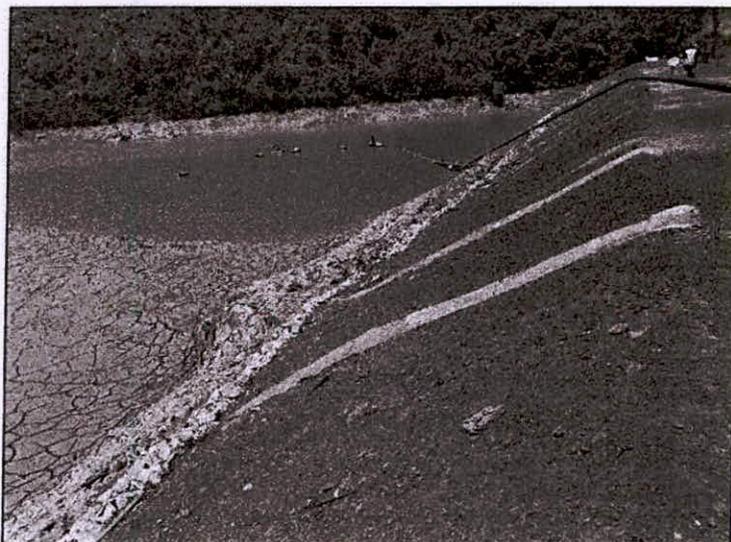
- Na porção abaixo do nível normal do reservatório, no talude de jusante, se observa uma faixa de proteção em *rip-rap* (Foto 55);

Foto 55 – Talude de montante do dique. Detalhe para a presença de canaletas de drenagem e faixa de proteção de *rip-rap*.

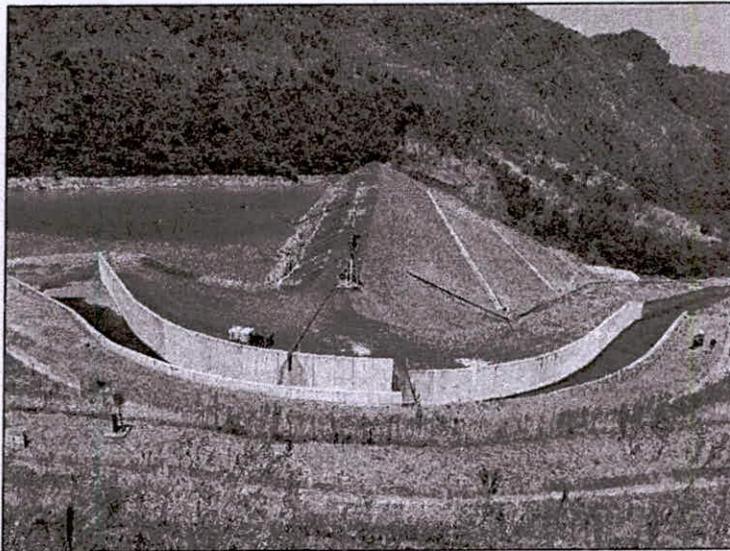
- Os taludes de jusante do dique encontravam-se em bom estado de conservação, com cobertura vegetal adequada (Foto 57);

Foto 57 – Vista geral do dique apartir da ombreira direita.

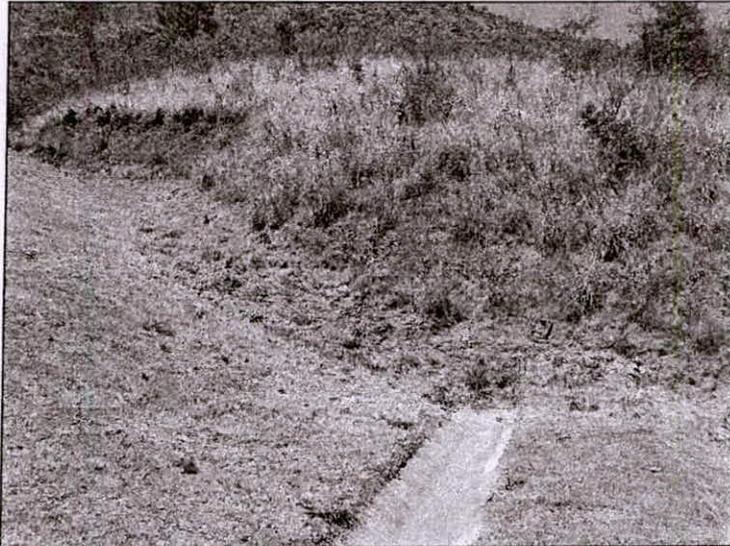
favorável à estabilidade da estrutura, na direção SE, para montante e ombreira esquerda (Foto 60 e Foto 61);

Foto 60 – Vista do encosto da estrutura com a ombreira esquerda, talude superior.

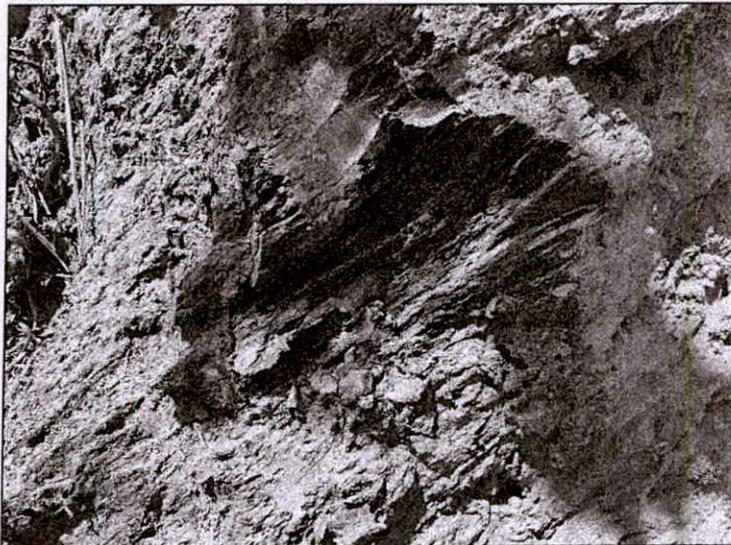
Foto 61 – Detalhe para o material de fundação observado na ombreira esquerda, onde pode se observar que a foliação mergulha em direção favorável à estabilidade da estrutura.

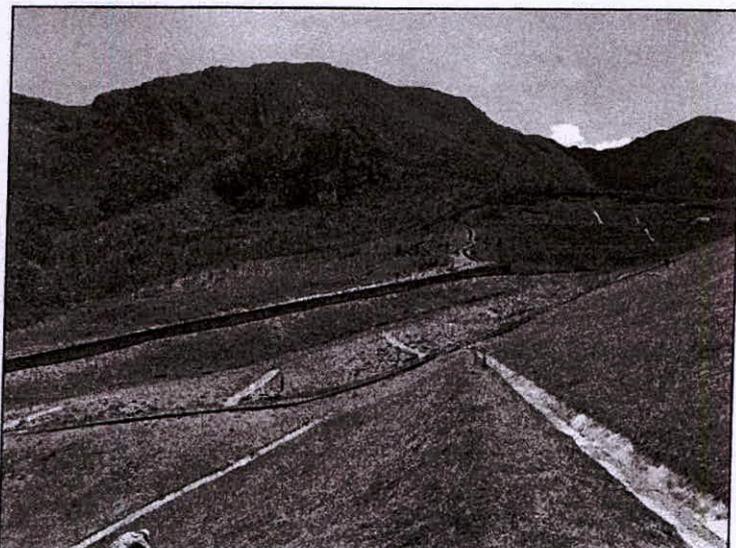
- O encosto da estrutura com a ombreira direita se dá em um talude de inclinação mais suave que a ombreira esquerda, estando localizado nesta ombreira o canal extravasor (Foto 62);

Foto 62 – Vista do encosto da estrutura com a ombreira direita.

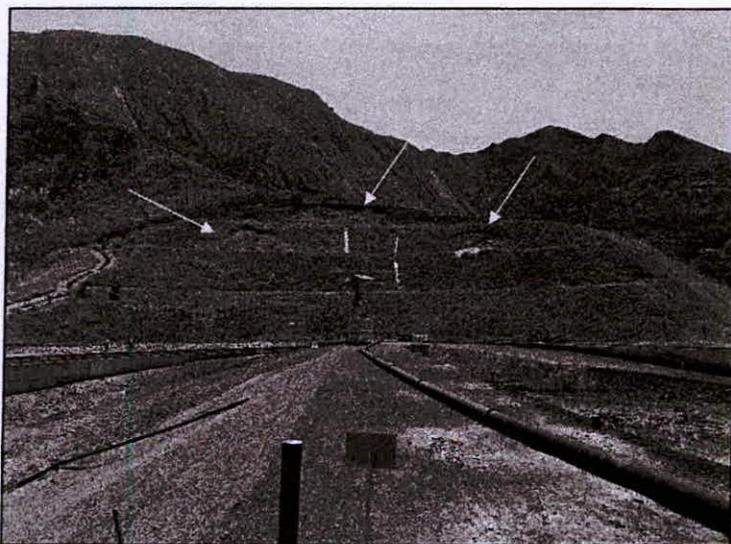
- Na região de encaixe da crista do dique com a ombreira direita existe um corte no talude do terreno natural (Foto 63). Nestes taludes em terreno natural, se observam pelo menos três cicatrizes de escorregamento, localizadas nos dois taludes superiores do corte;

Foto 63 – Vista do corte em terreno natural no encosto da crista com a ombreira direita. Detalhe para as cicatrizes de escorregamento existentes no talude.

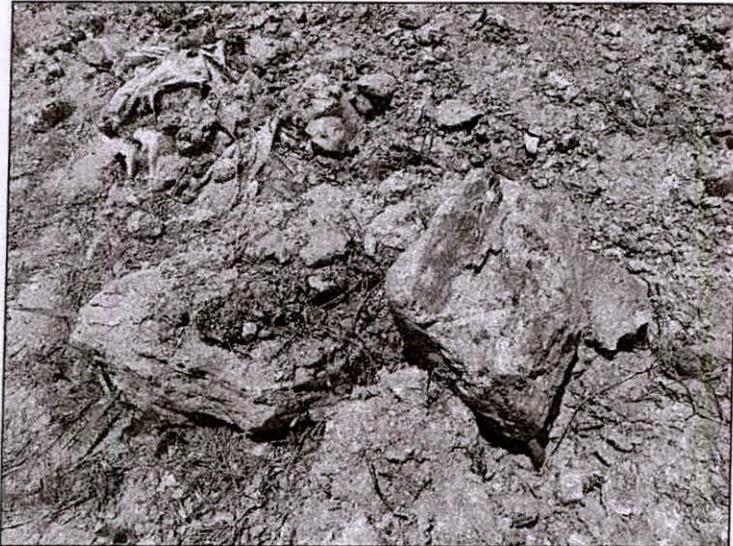
- A observação do material presente nestes escorregamentos, indica se tratar de uma rocha alterada quartzo-sercítica, não sendo possível verificar a direção principal da foliação (Foto 66).

Foto 66 – Detalhe para o material encontrado no escorregamento mais a montante.

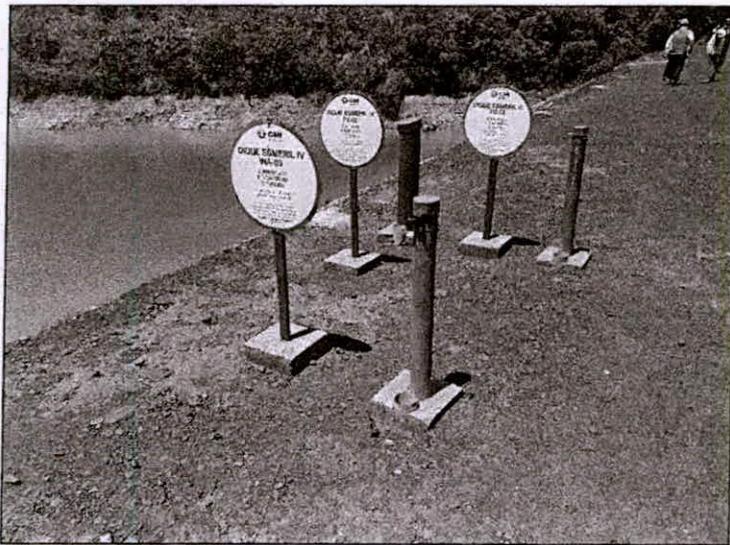
- A instrumentação na barragem encontrava-se em bom estado de manutenção e identificação (Foto 67);

Foto 67 – Detalhe da instrumentação existente na estrutura.

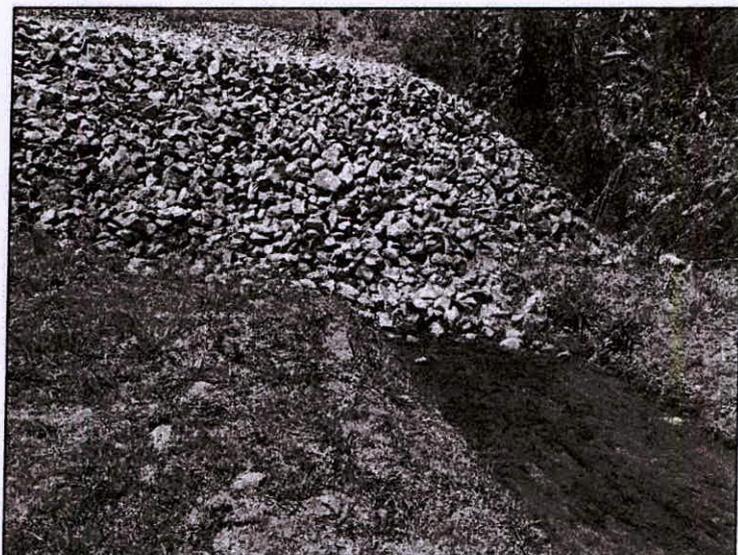
- A drenagem interna da estrutura é direcionada para o dreno de fundo, onde é monitorada a vazão com o auxílio de um medidor de placa triangular (Foto 68 e Foto 69);

Foto 68 – Vista da saída do dreno de fundo.

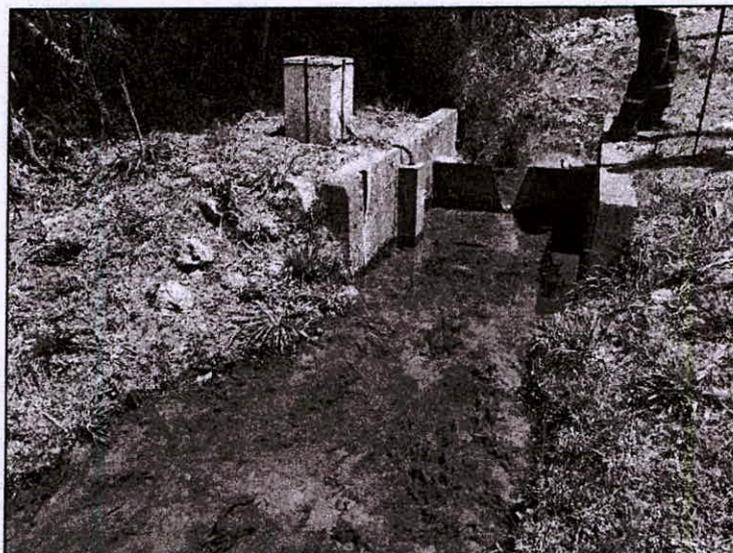
Foto 69 – Medidor de vazão em chapa triangular na saída do dreno de fundo.

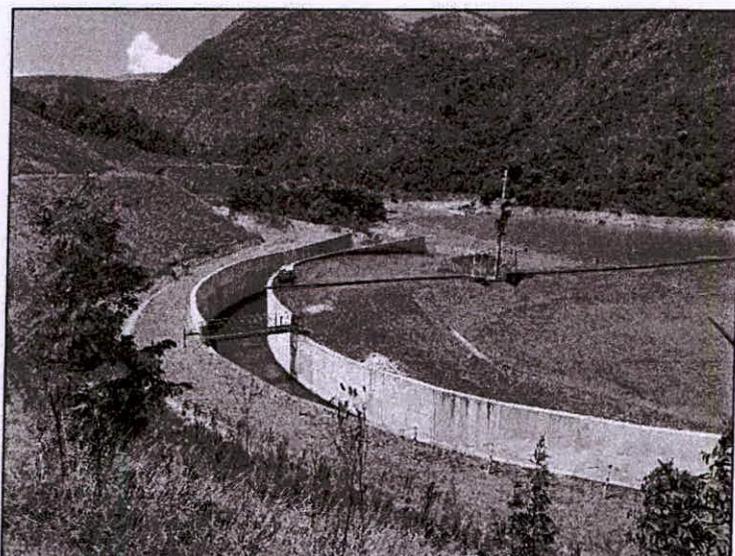
- O sistema extravasor da Barragem Esmeril IV, posicionado na ombreira direita, é formado por canal de aproximação em concreto, com transição até o canal extravasor constituído por calha lisa, com seção retangular no trecho em curva, seguido por calha com degraus até a bacia de dissipação. O fluxo é restituído para o terreno natural protegido por enrocamento (Foto 70 a Foto 72).

Foto 70 – Vista geral do trecho inicial do sistema extravasor, na ombreira direita da barragem, contemplando emboque e canal em calha lisa.

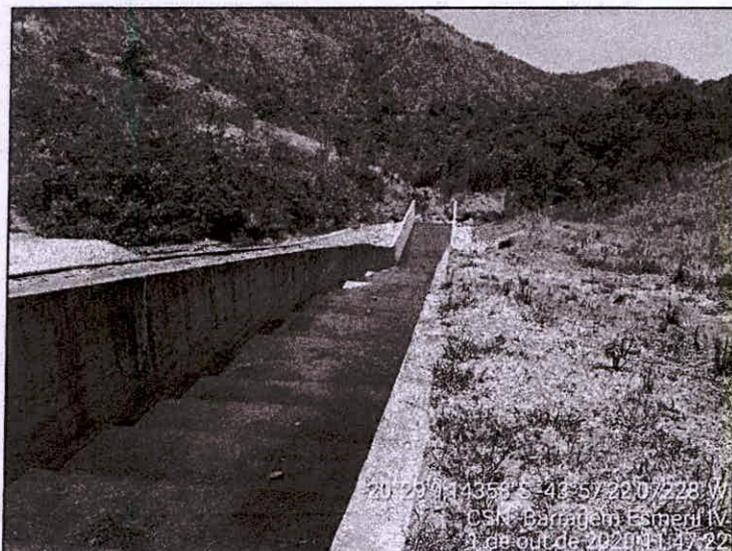
Foto 71 – Canal extravasor com degraus e vista da bacia de dissipação.

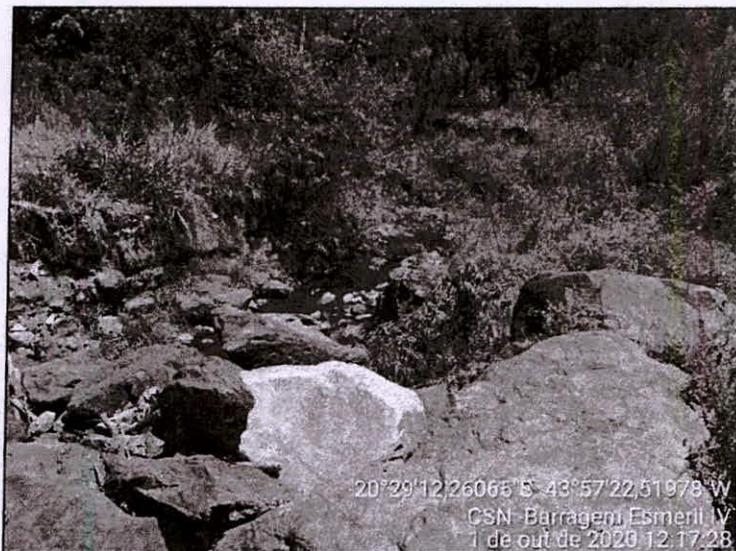
Foto 72 – Região de restituição do fluxo ao terreno natural, com blocos de enrocamento.

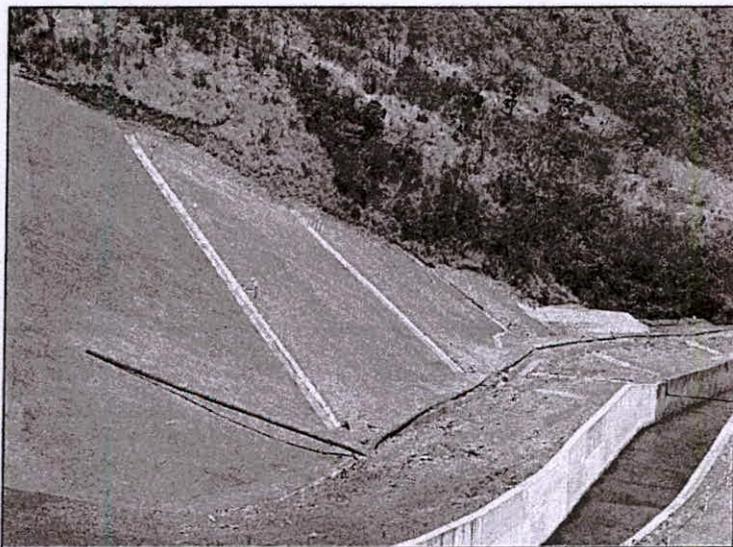
- O sistema de drenagem superficial é composto por canaletas de berma, com declividade para uma canaleta periférica, com degraus, além de canaletas nos taludes de montante da barragem. Todas as estruturas são em concreto (Foto 73 a Foto 76);

Foto 73 – Vista geral do sistema de drenagem superficial nos taludes de jusante, composto por canaletas de bermas e descidas d'água na ombreira direita.

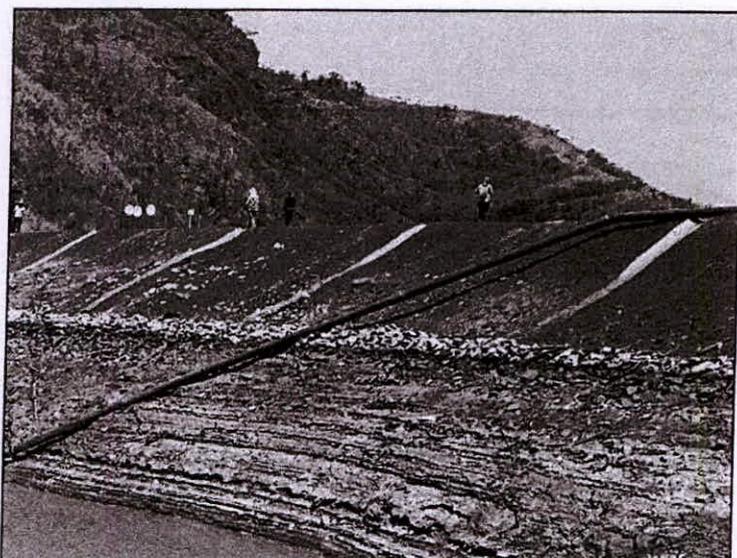
Foto 74 – Vista das canaletas implantadas no talude de jusante.

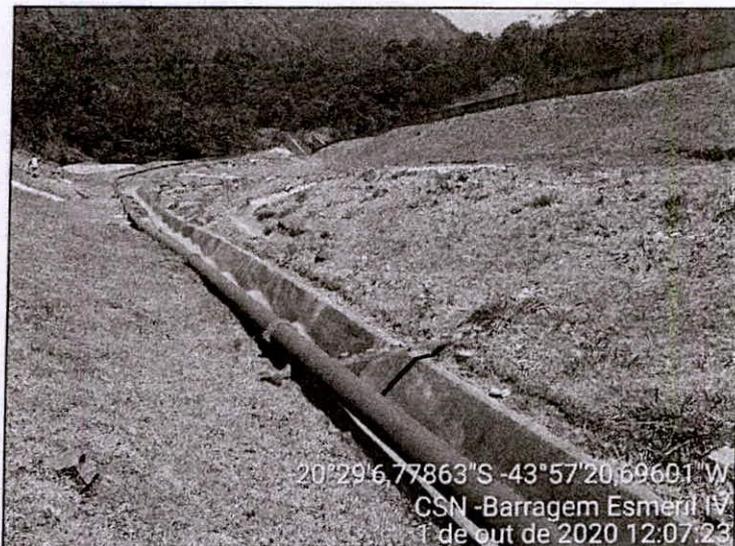
Foto 76 – Canaleta periférica, com degraus, na ombreira direita.
